LUXACIÓN DEL POLIETILENO Y METALOSIS EN PACIENTE INTERVENIDO DE ARTROPLASTIA TOTAL DE CADERA

Hospital General Universitario JM Morales Meseguer (Murcia)

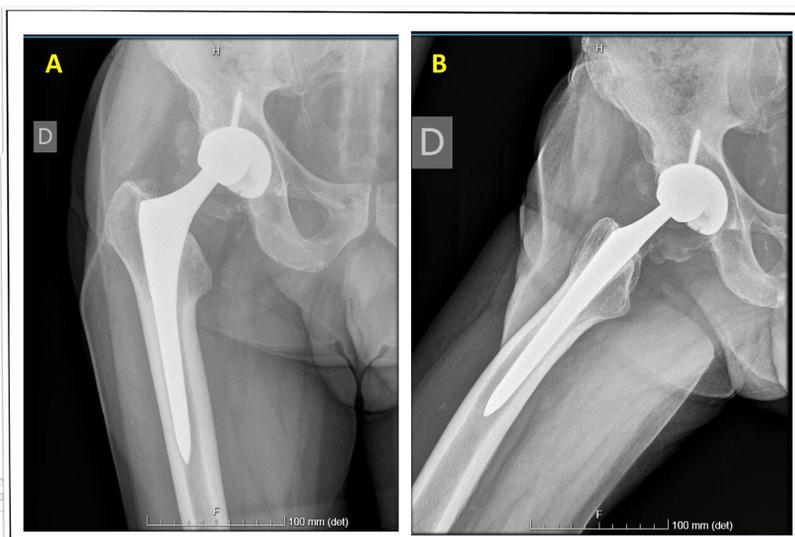
Material y métodos: Varón de 71 años intervenido en 2017 mediante prótesis total de cadera derecha (par fricción metal-polietileno) por coxalgia de carácter mecánico de años de evolución. El paciente siguió revisiones anuales, sin incidencias clínicas ni radiológicas. En la revisión anual realizada a los 3 años tras la cirugía, refiere leve dolor en la cadera intervenida, sin ningún otro síntoma y/o signo anómalo. En la exploración radiológica, se evidencia excentricidad de la cabeza femoral respecto al cotilo, lo que sugiere desgaste polar superior del polietileno.

Figura 1. Radiografía anteroposterior (A) y axial (B) de la prótesis primaria donde se aprecia excentricidad de la cabeza femoral con respecto al acetábulo.

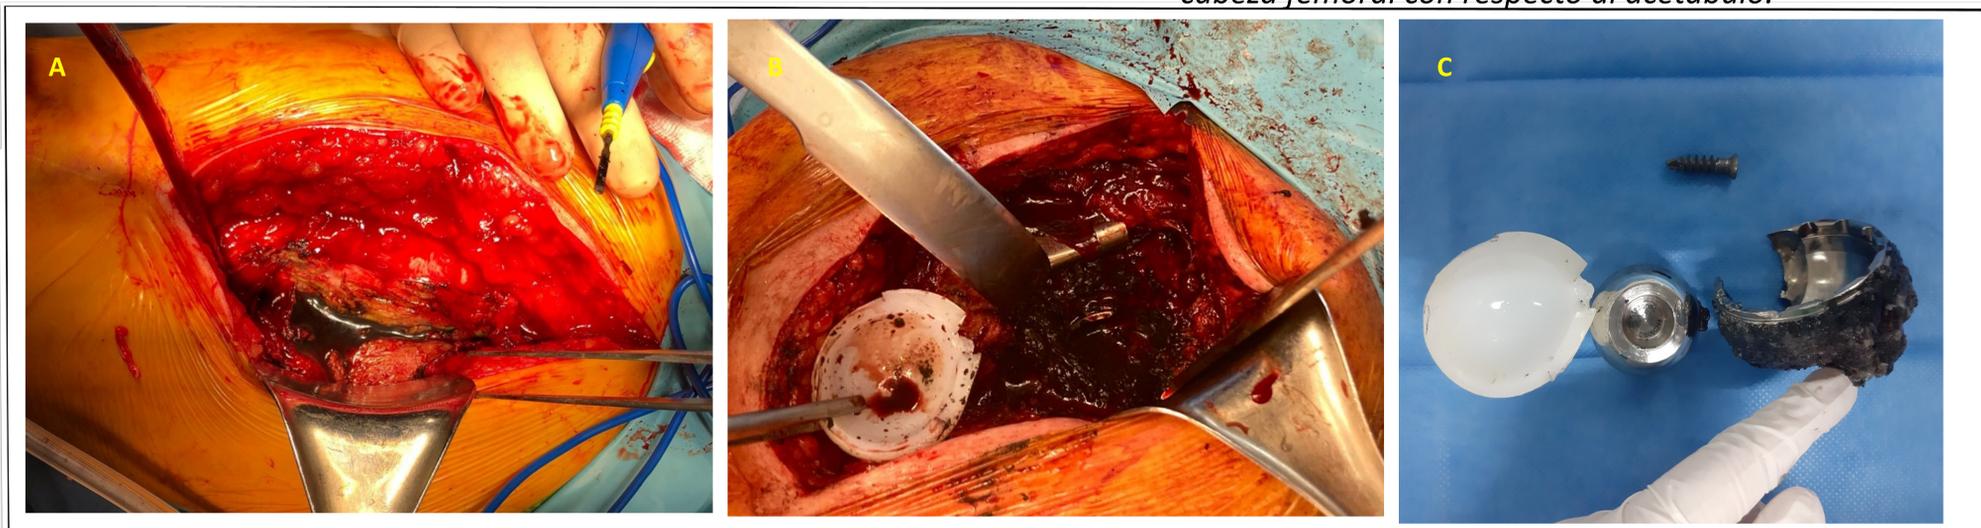
Resultados: El paciente se sometió a cirugía de revisión apreciándose una importante metalosis en tejidos blandos periarticulares y el inserto de polietileno completamente luxado y con gran desgaste polar superior. La cabeza metálica contactaba directamente con el cotilo, generando una rotura del mismo en la zona de contacto. Se implantó un cotilo de doble movilidad manteniéndose el vástago original, ya que se observó un correcto posicionamiento del mismo sin signos de aflojamiento. A los 2 meses de la cirugía, el paciente deambula con normalidad, sin cojera y sin dolor, siendo su balance articular completo. Se realizó análisis de los valores plasmáticos de cobalto, que se encontraron elevados.

Figura 2. Imágenes intraoperatorias de la cirugía de revisión donde se aprecian signos claros de metalosis en el abordaje (A), el polietileno luxado que se extrae (B) y el material protésico tras la extracción evidenciándose la rotura del cotilo (C).
