MÚLTIPLES FRACTURAS VERTEBRALES A PESAR DE TRATAMIENTO MÉDICO Y QUIRÚRGICO A PROPÓSITO DE UN CASO

Adrián Lozano Casarrubios; Pablo Mas Martínez; José Antonio Rodríguez Palomo; Santiago Sandoval Jiménez; Alberto Jurado Muñoz
Hospital General Universitario de Alicante

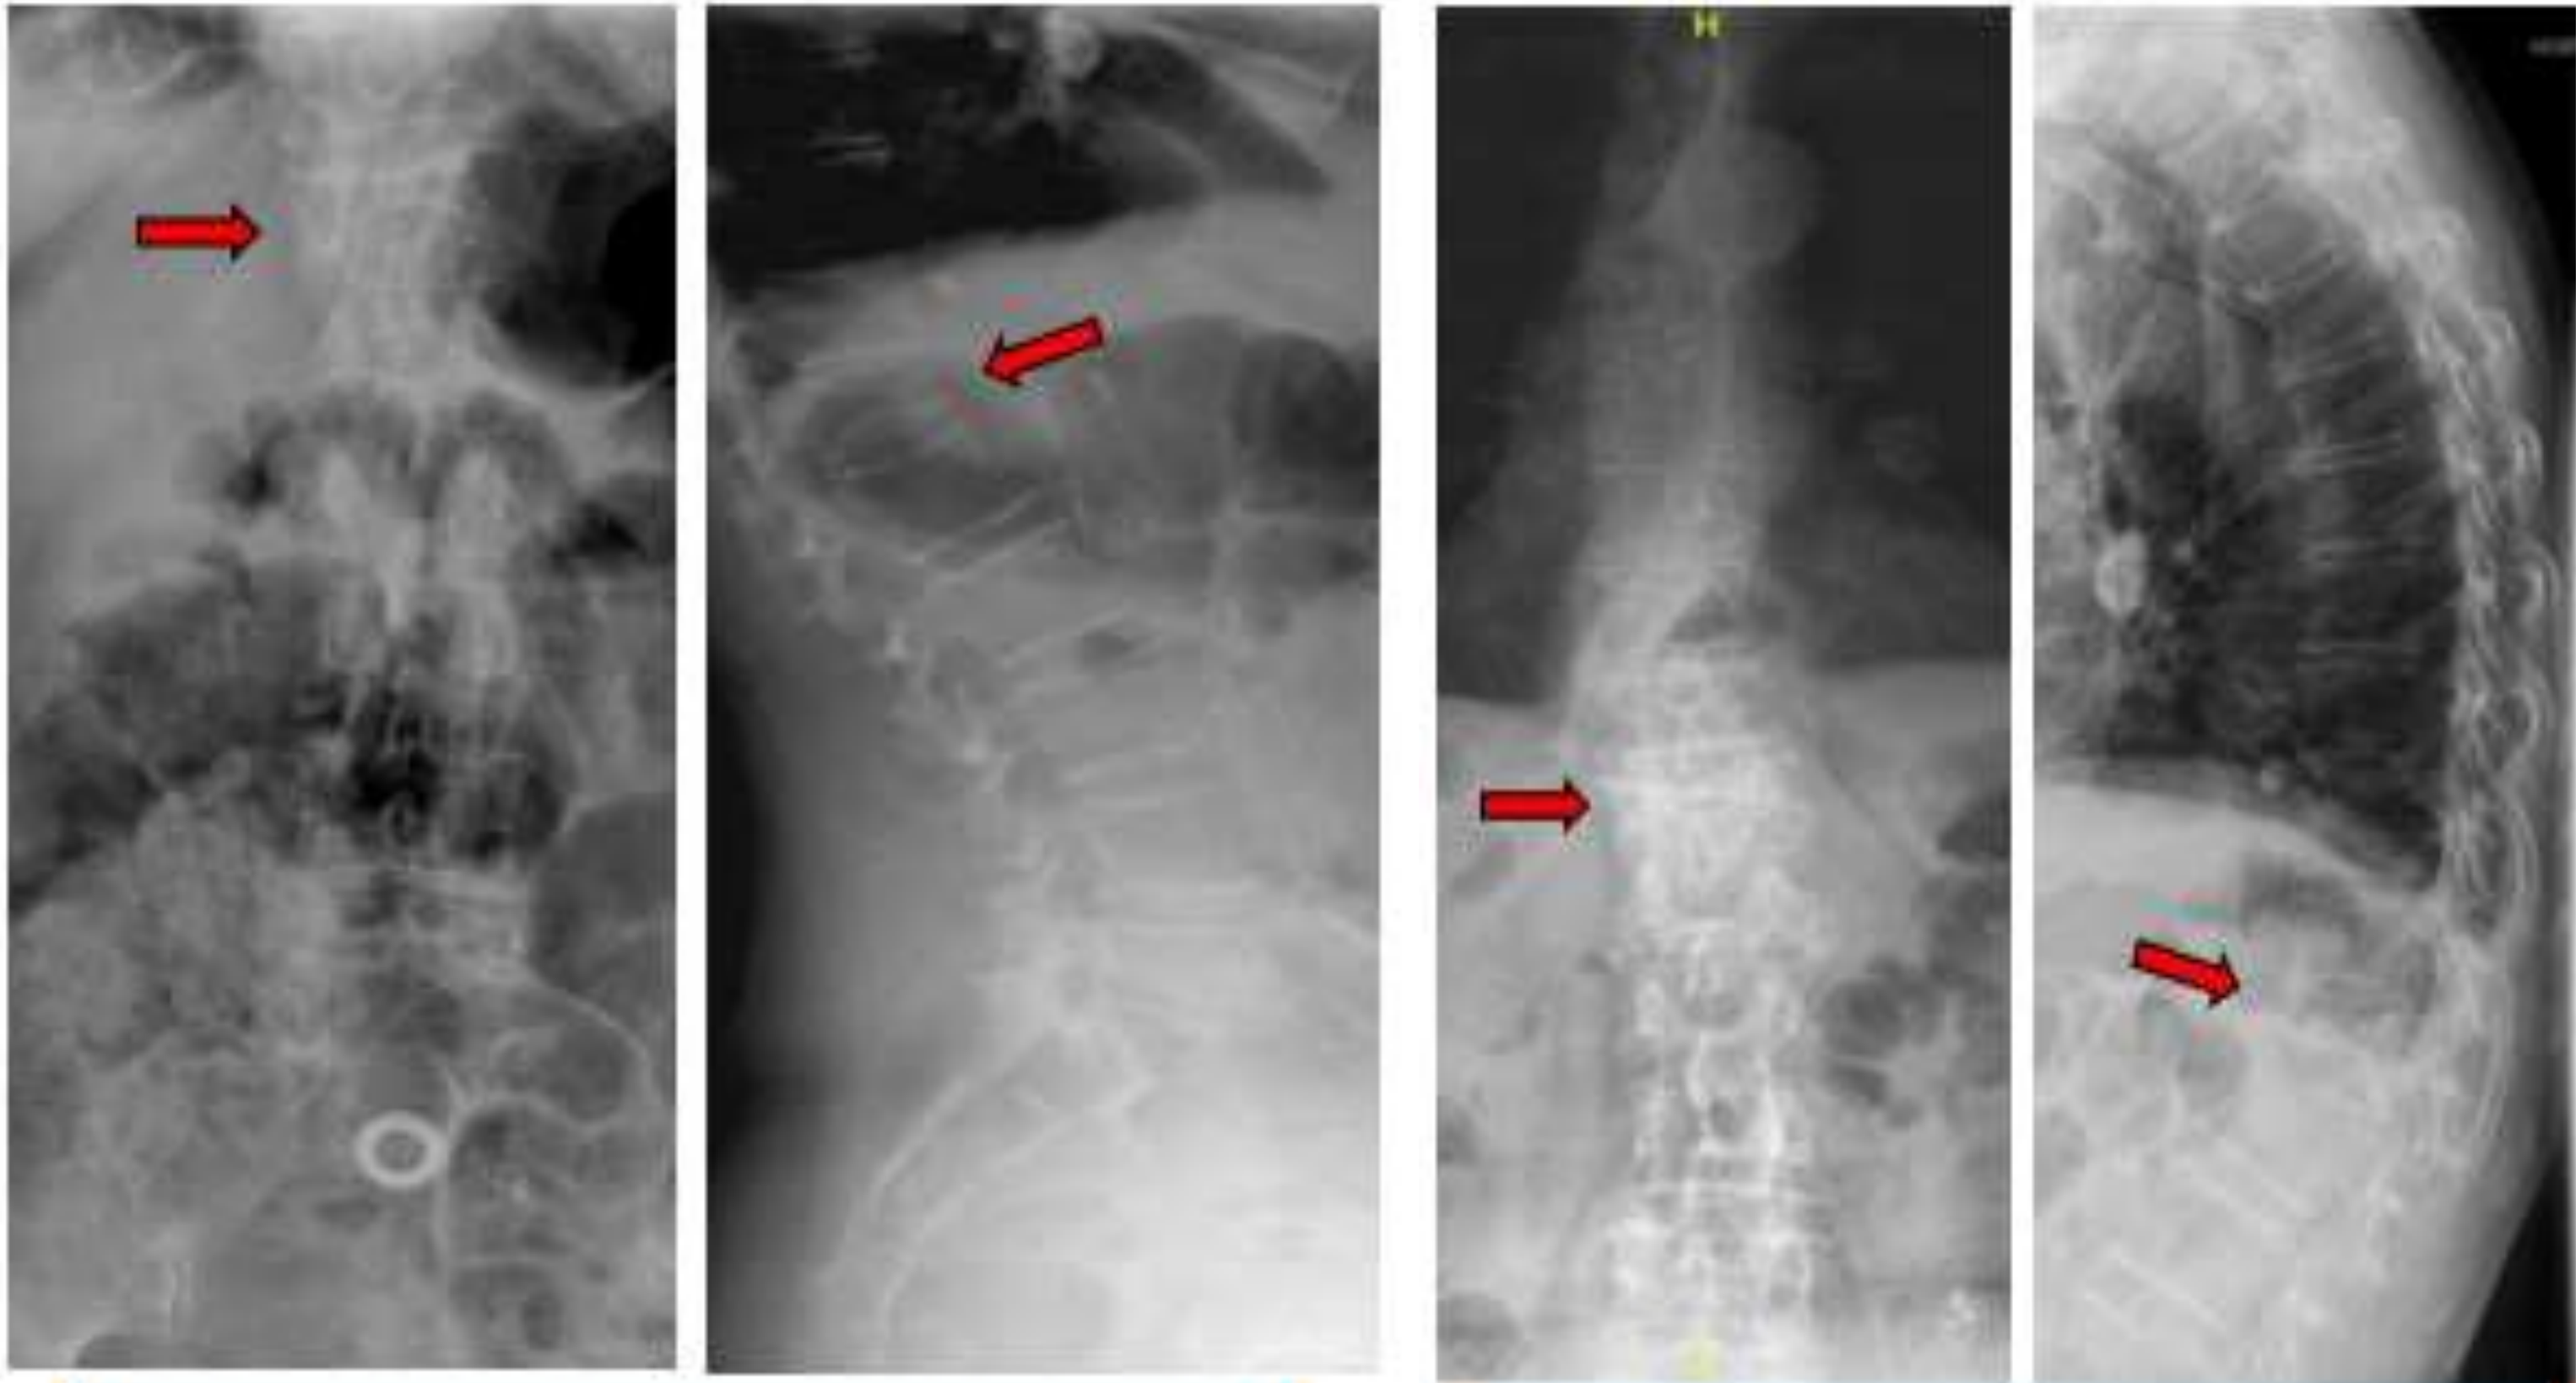
Imagen 1. Primera visita a Urgencias. Rxs. AP y lateral columna dorso-lumbar en bipedestación. Fractura acúñamiento anterior T12. Tratamiento ortopédico (Analgésia y Corsé de Jewett)

Imagen 2. Segunda visita a Urgencias. Rxs. AP y lateral columna dorso-lumbar en bipedestación. Aumento de acúñamiento anterior y deformidad en cifosis charnela dorso-lumbar. Se solicita RMN columna completa

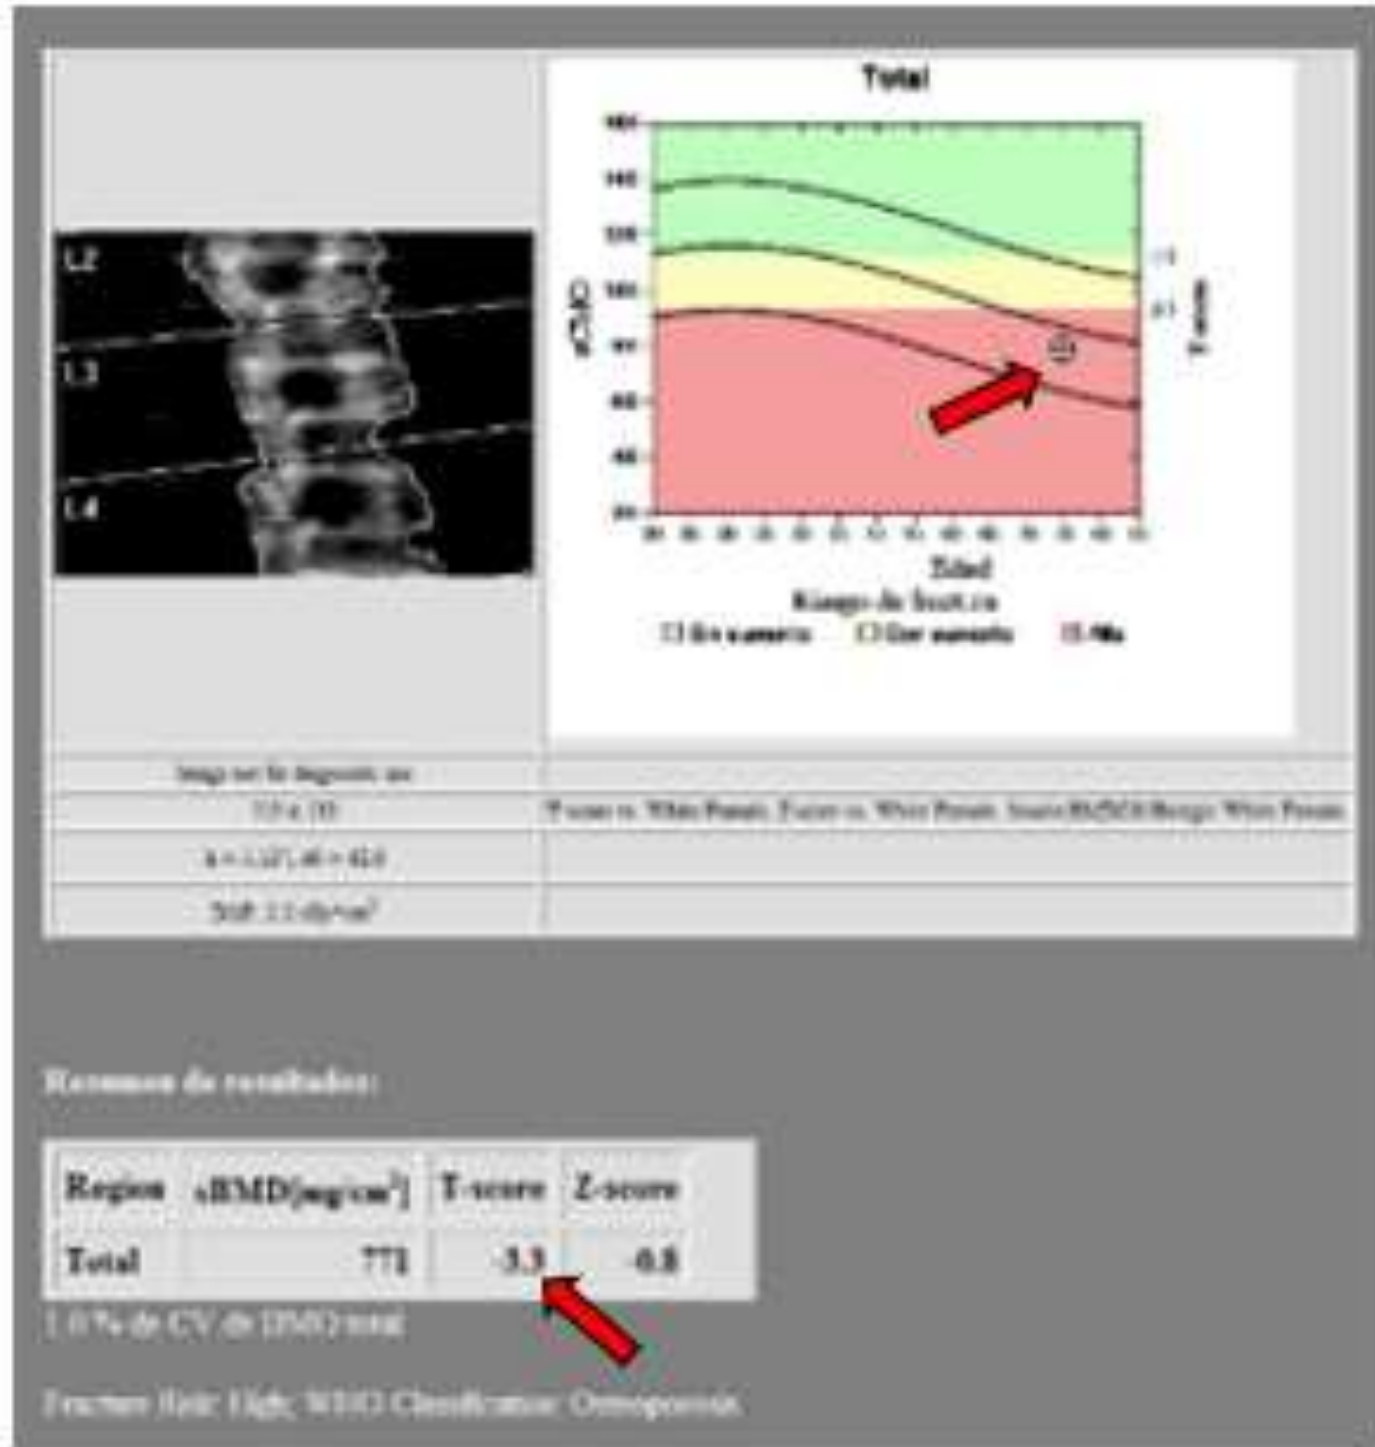
Imagen 3. DMO columna lumbar. Osteoporosis grave: DMO superior a -2.5 DS T-score (-3.3) y fractura vertebral T12 por fragilidad ósea

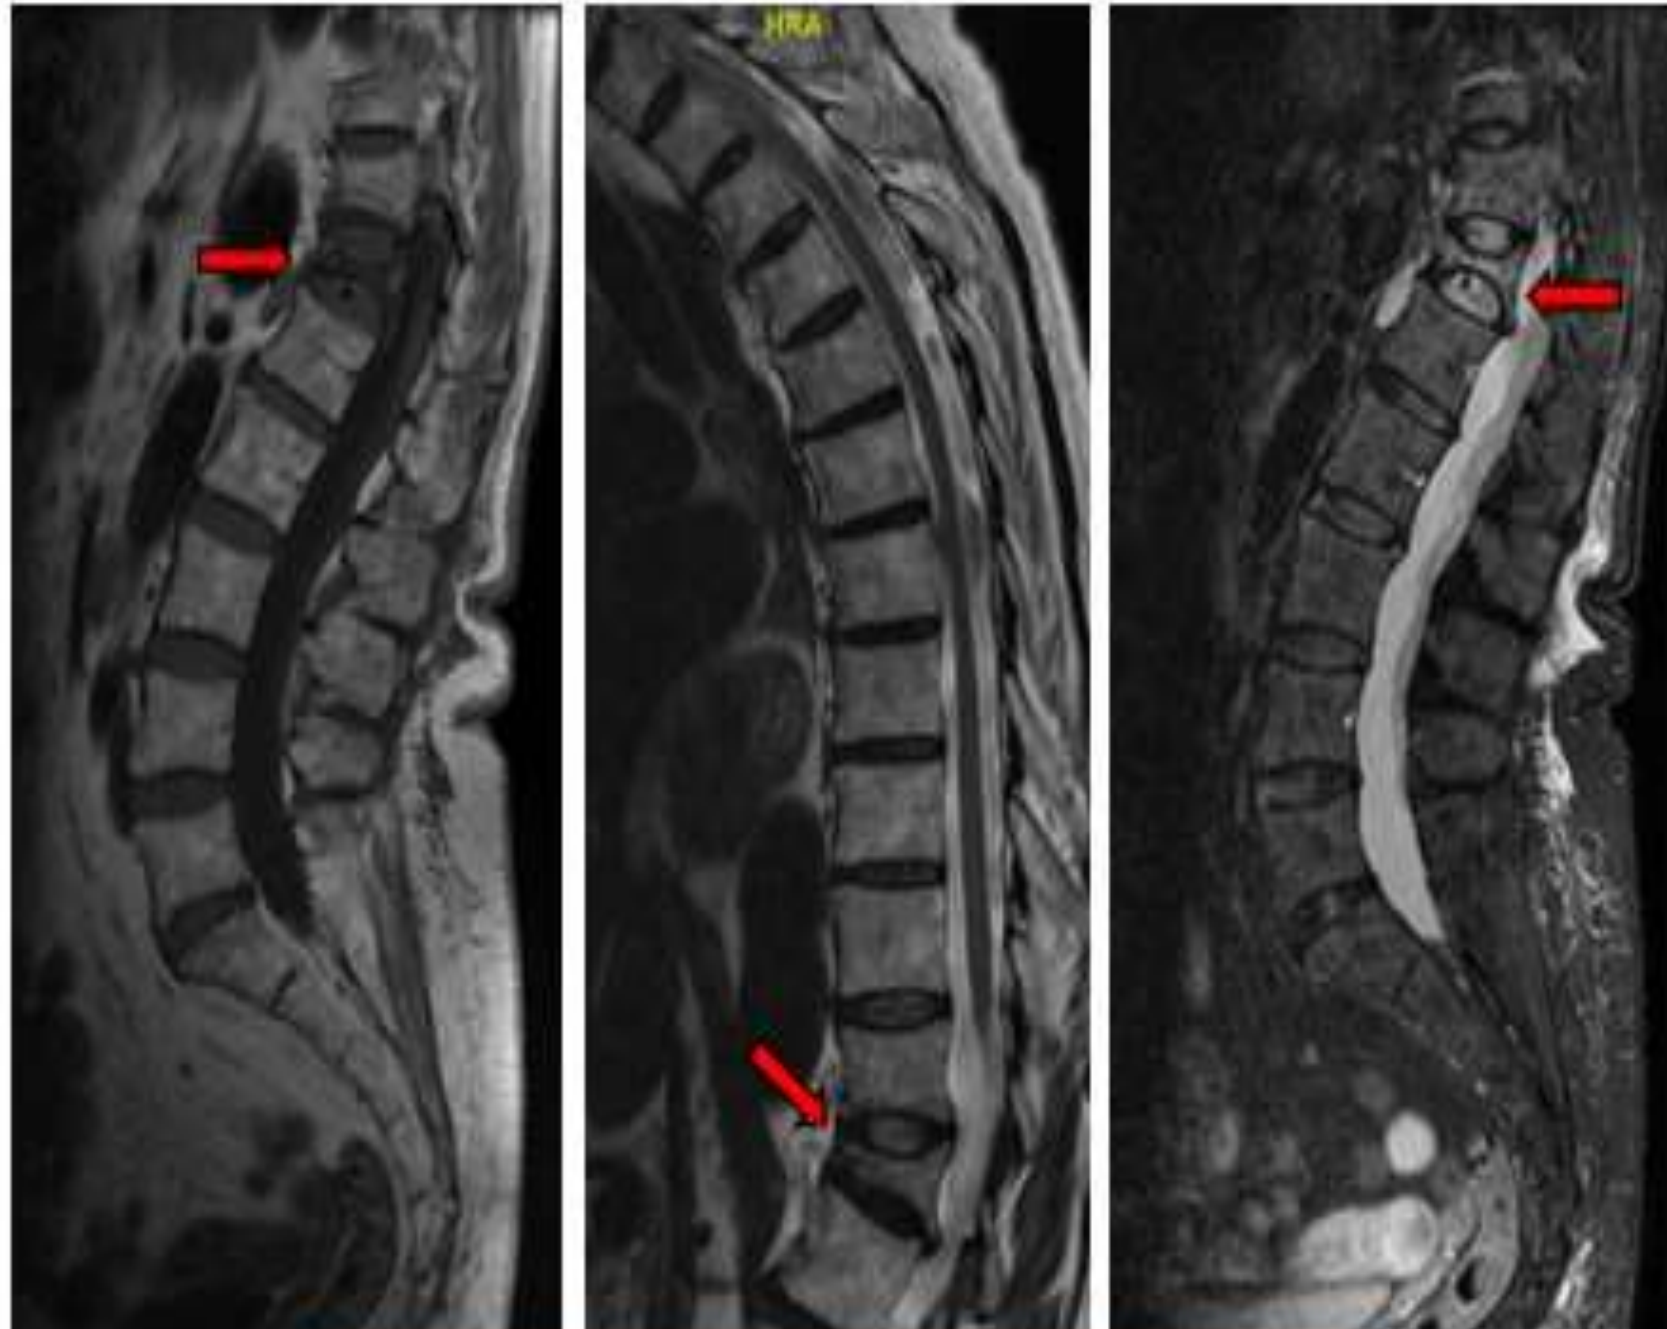
Imagen 4. Primera visita en consultas externas. RMN columna dorso-lumbar en secuencias T1, T2 y STIR respectivamente. Se objetiva aumento de acúñamiento vertebral junto con deformidad dorso-lumbar en cifosis y edema óseo en STIR que indica que la fractura es aguda-subaguda. Se ofrece tratamiento quirúrgico

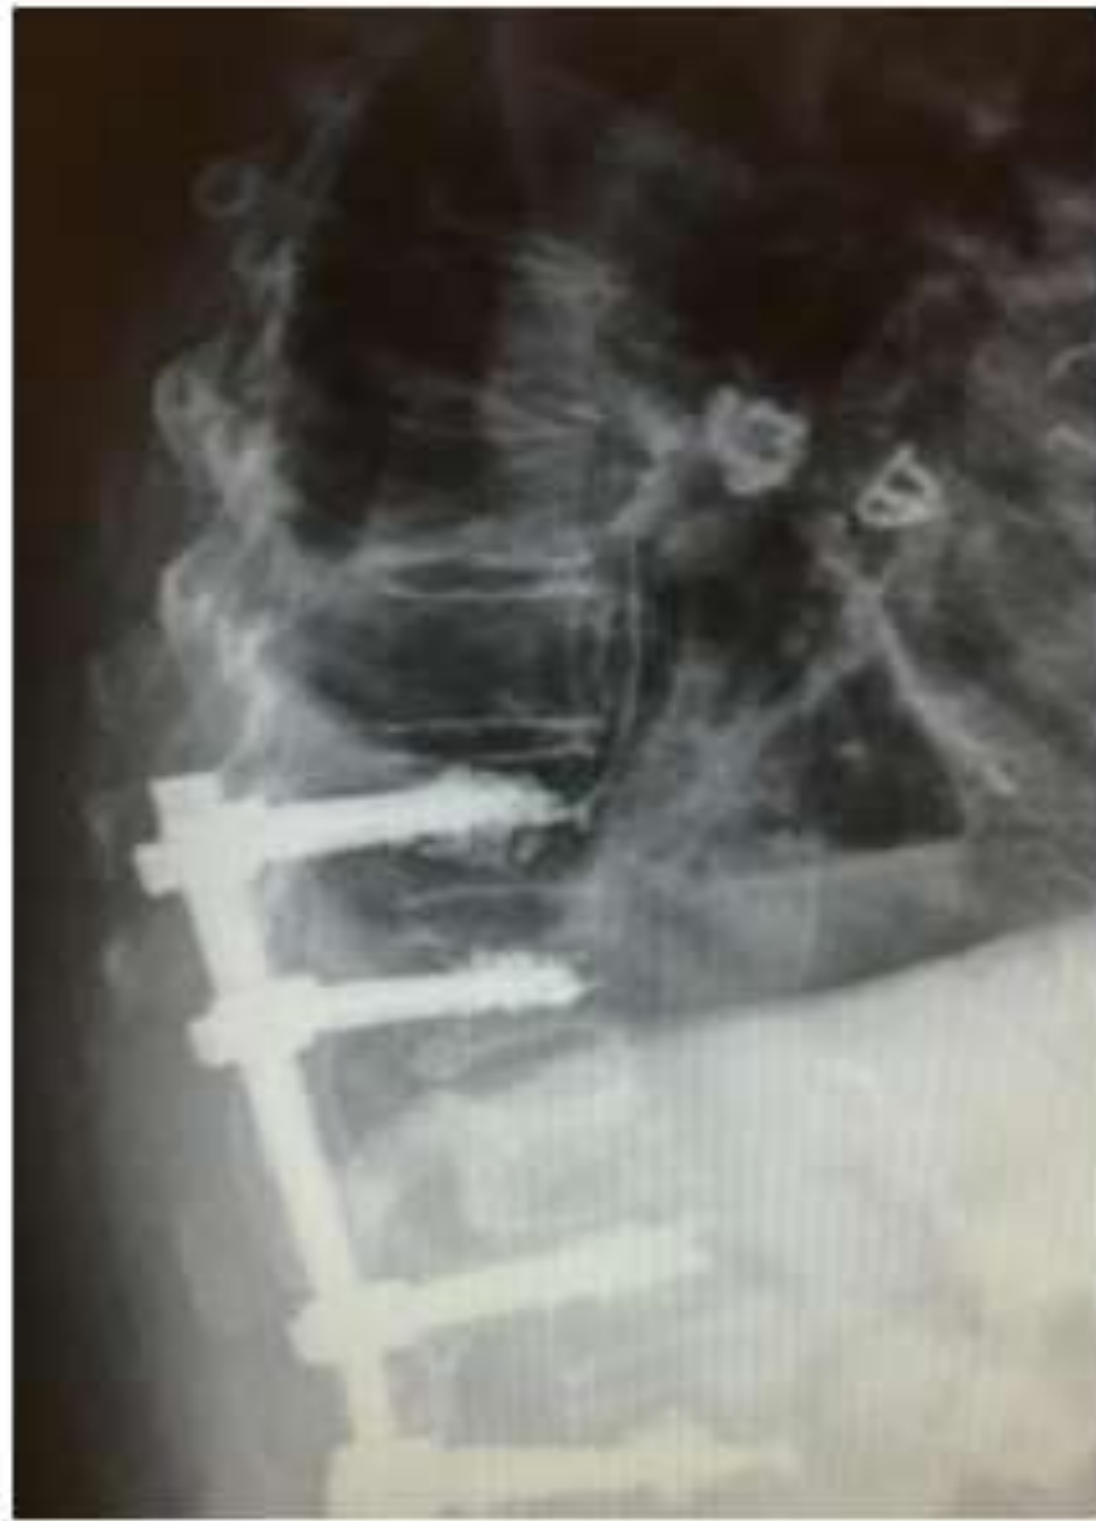
Imagen 7. Rx. Lateral en decúbito supino postoperatoria. Se observa instrumentación transpedicular cementada T10-T11 y L1-L2. Artrodesis posterolateral. Se objetiva acúñamiento de T11 y T12.

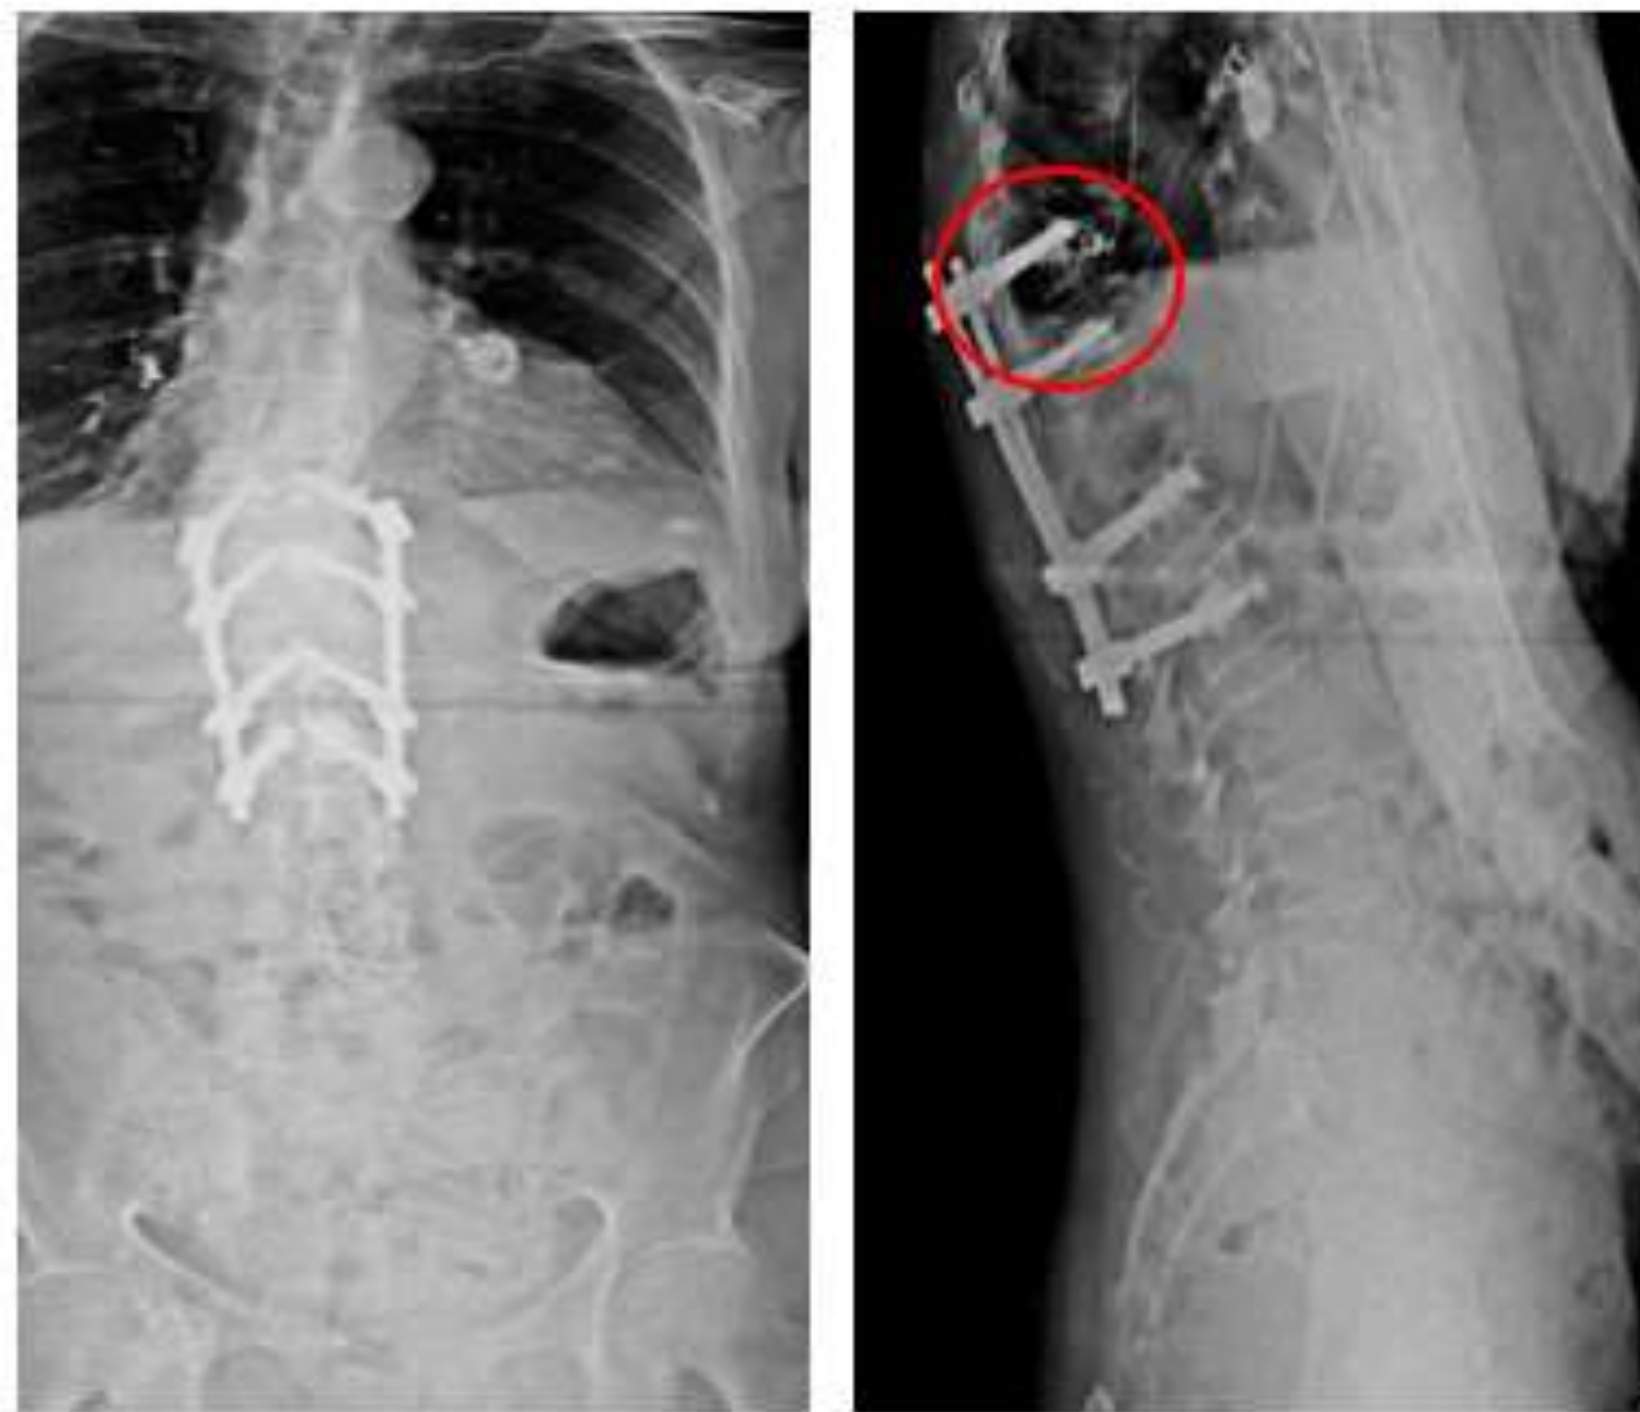
Imagen 8. Segunda visita en consultas externas tras intervención quirúrgica. Se observa instrumentación posterior transpedicular cementada T10-L2 sin instrumentación de T12 por imposibilidad técnica. Se aprecian nuevos acúñamientos en T10 y T11 a pesar de instrumentación y cementación junto con inicio de fallo mecánico del implante tipo Pull-out/Cut-out de los tornillos de T10 y T11
