Fractura Basicervical en Portador de Megaprótesis de Rodilla

González Alonso, Marcos; Soto Pérez, Iván; Ruiz Villanueva, Luis A.; Mencía Barrio, Ricardo; Casas Ramos, Paula

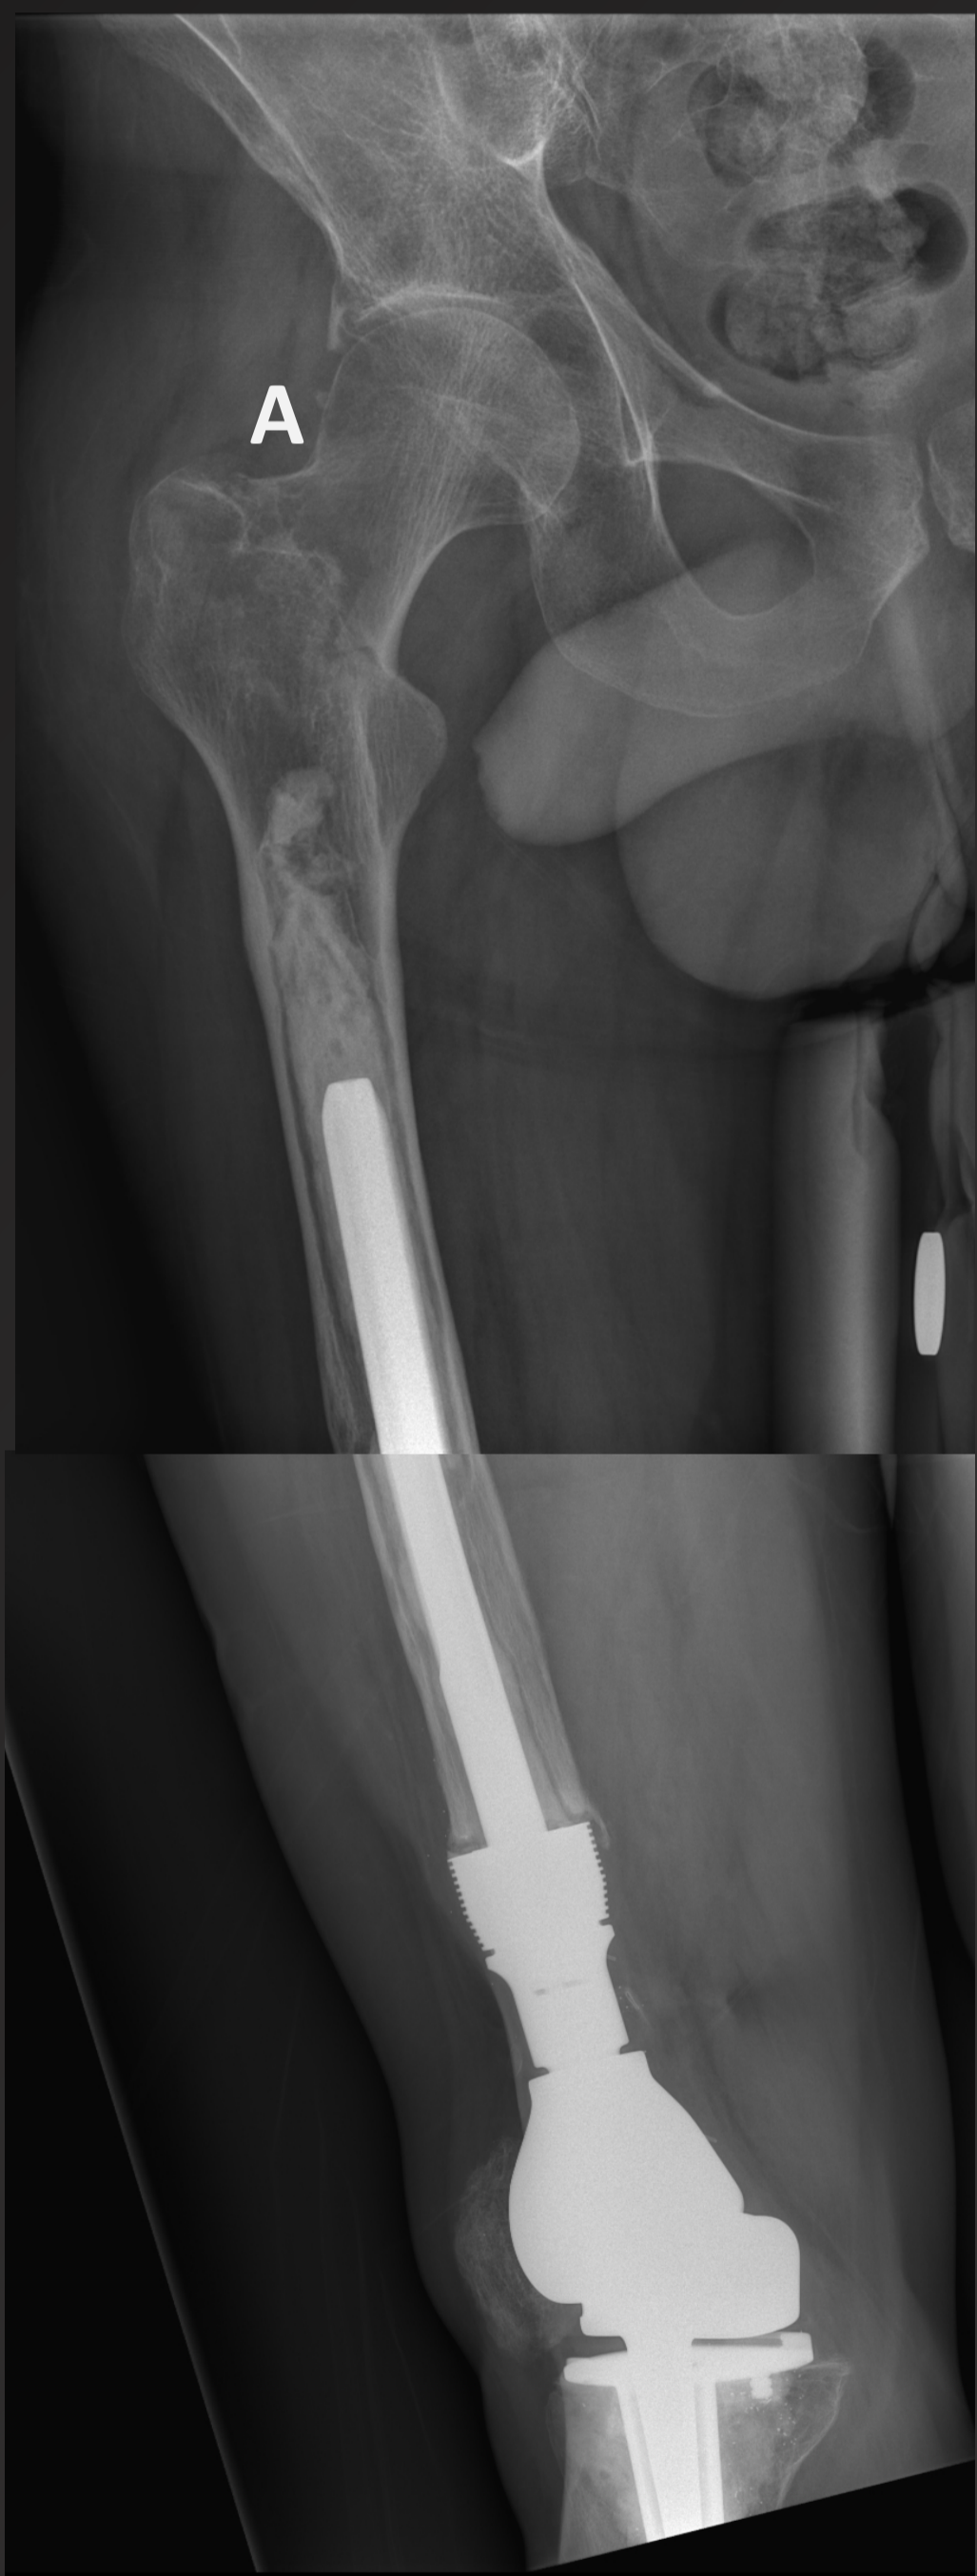
Fig. 1. Radiografías preoperatorias. A. Reconstrucción radiográfica de fémur derecho. B. Detalle de fractura

Se trata de hombre de 39 años portador de megaprótesis de rodilla derecha desde hace 16 años, por histiocitoma fibroso maligno en extremo distal de fémur, que acude al servicio de urgencias hospitalarias tras caída en su domicilio sobre la cadera derecha observándose en la radiografía una fractura basicervical de fémur, a unos 5 cm del vértice del componente femoral de la megaprótesis. El paciente era independiente y caminaba sin ayuda. En el estudio preoperatorio de la fractura y se estudiaron las diferentes alternativas de tratamiento que estaban condicionadas por la presencia del implante previo. Finalmente decidimos optar por realizar una osteosíntesis, bajo control de radioscopia, con tornillo de compresión dinámica (DHS) fijado con una placa DHS de 5 agujeros, un tornillo cortical y dos cerclajes que sobrepasa la posición del vértice del vástago femoral. En el postoperatorio inmediato no hubo complicaciones y se dio de alta indicando descarga con dos bastones.

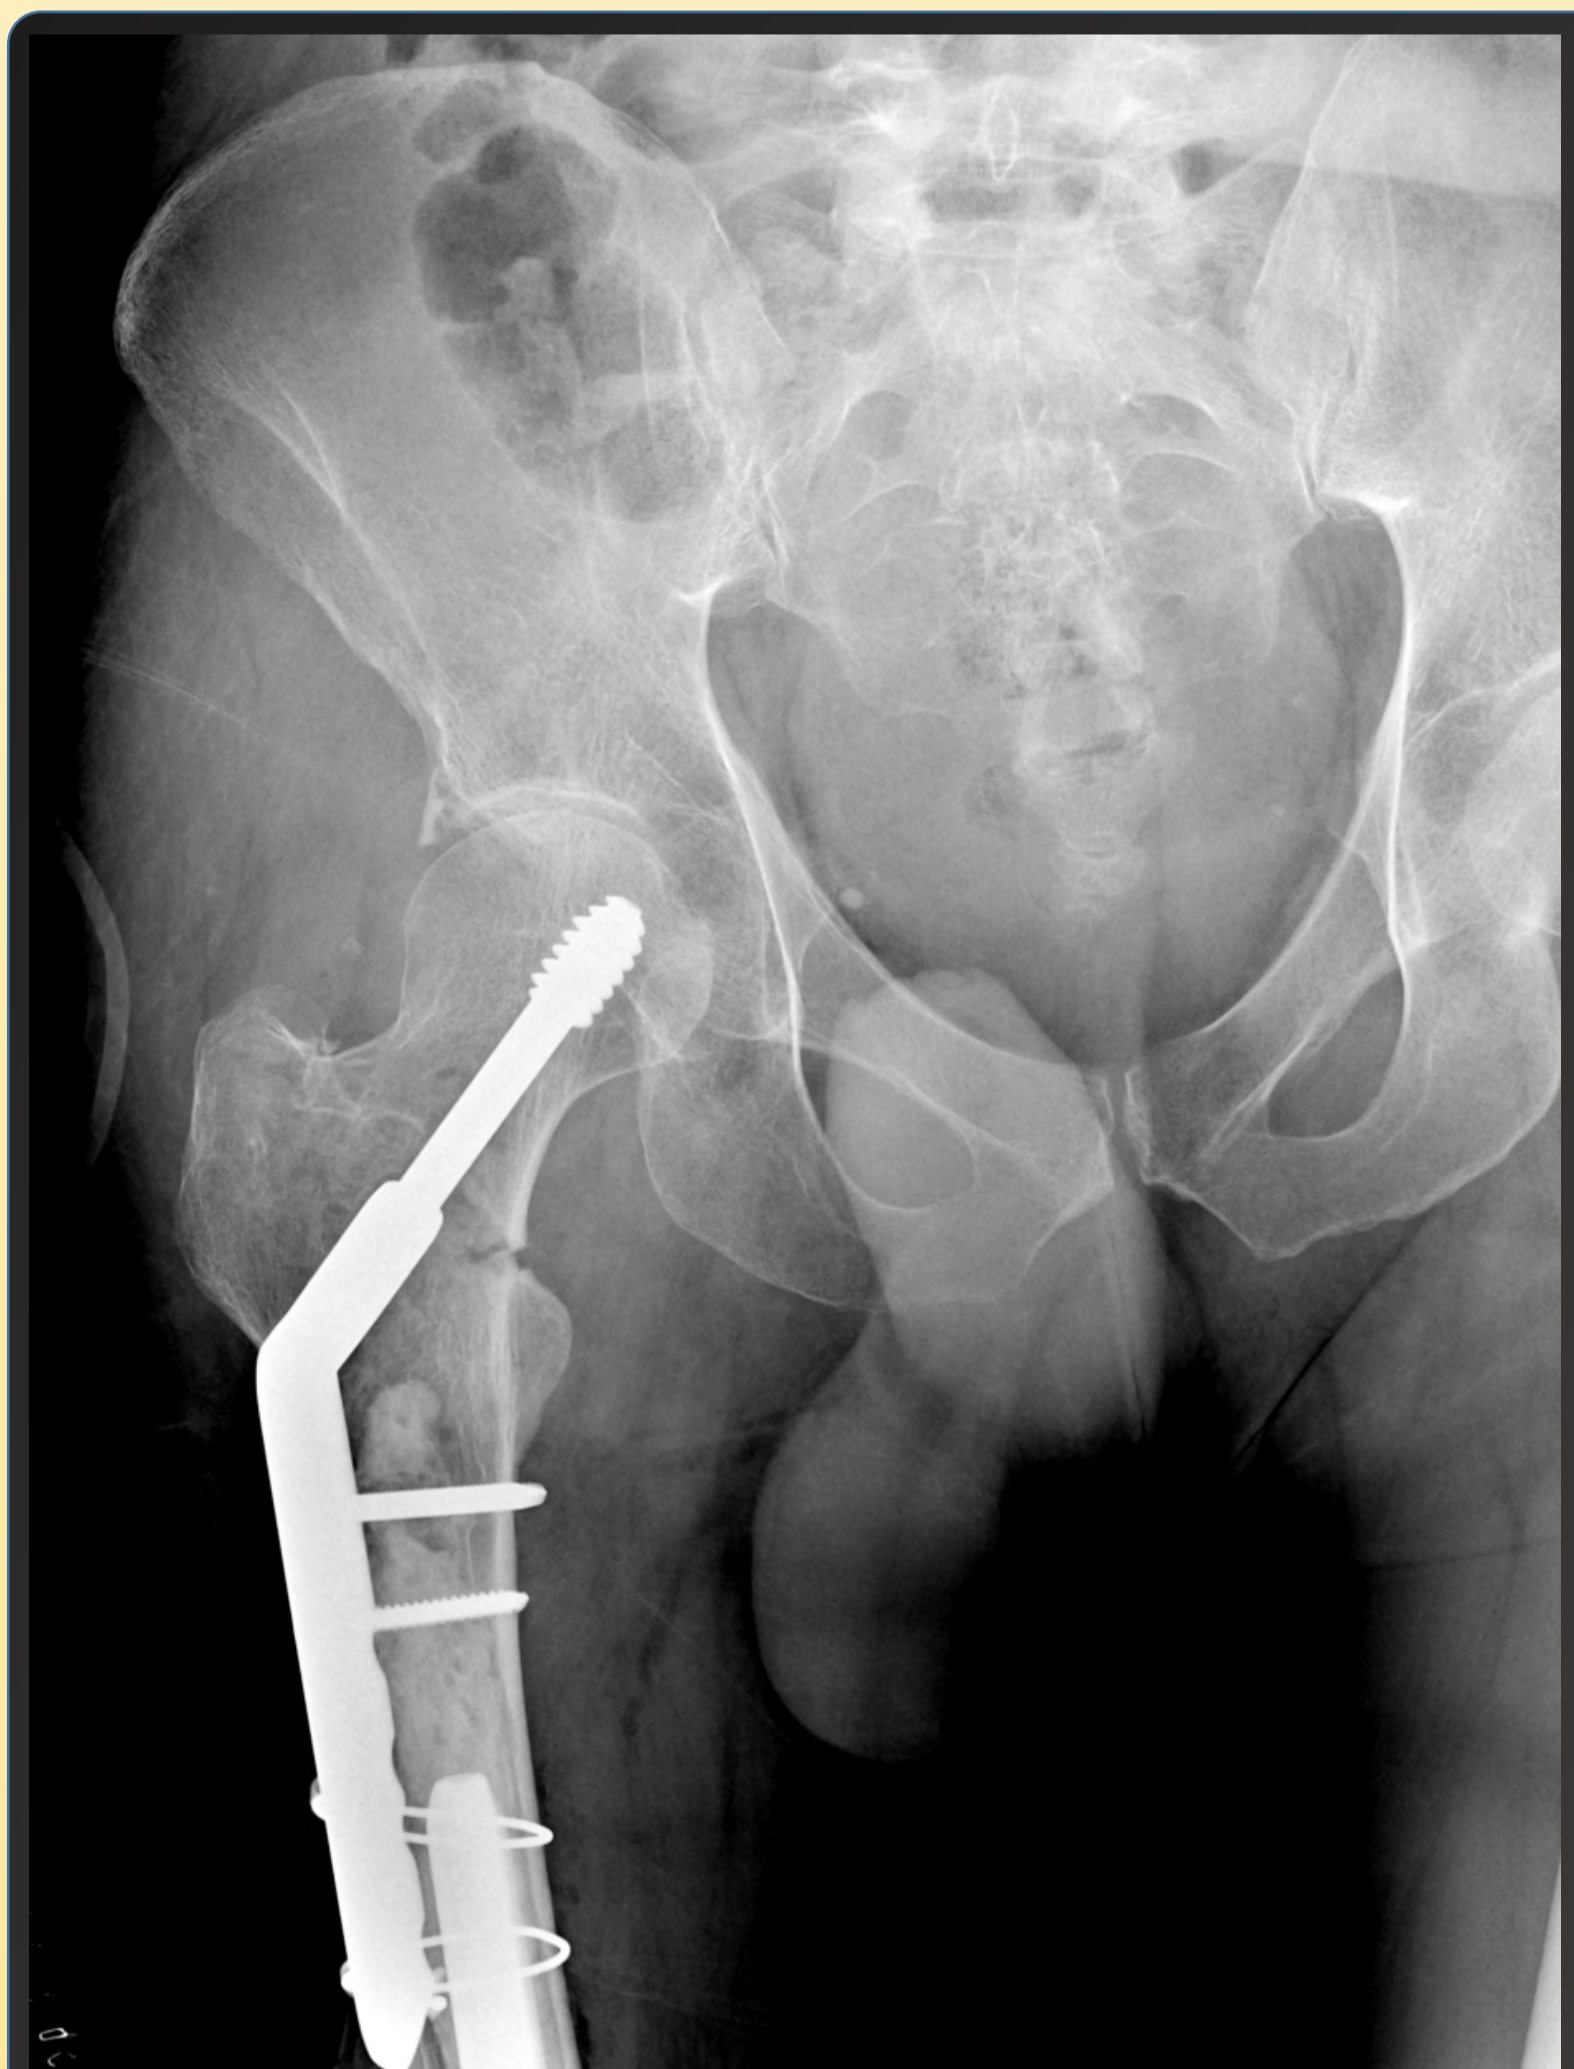
Fig. 2. Radiografía de control postquirúrgico.

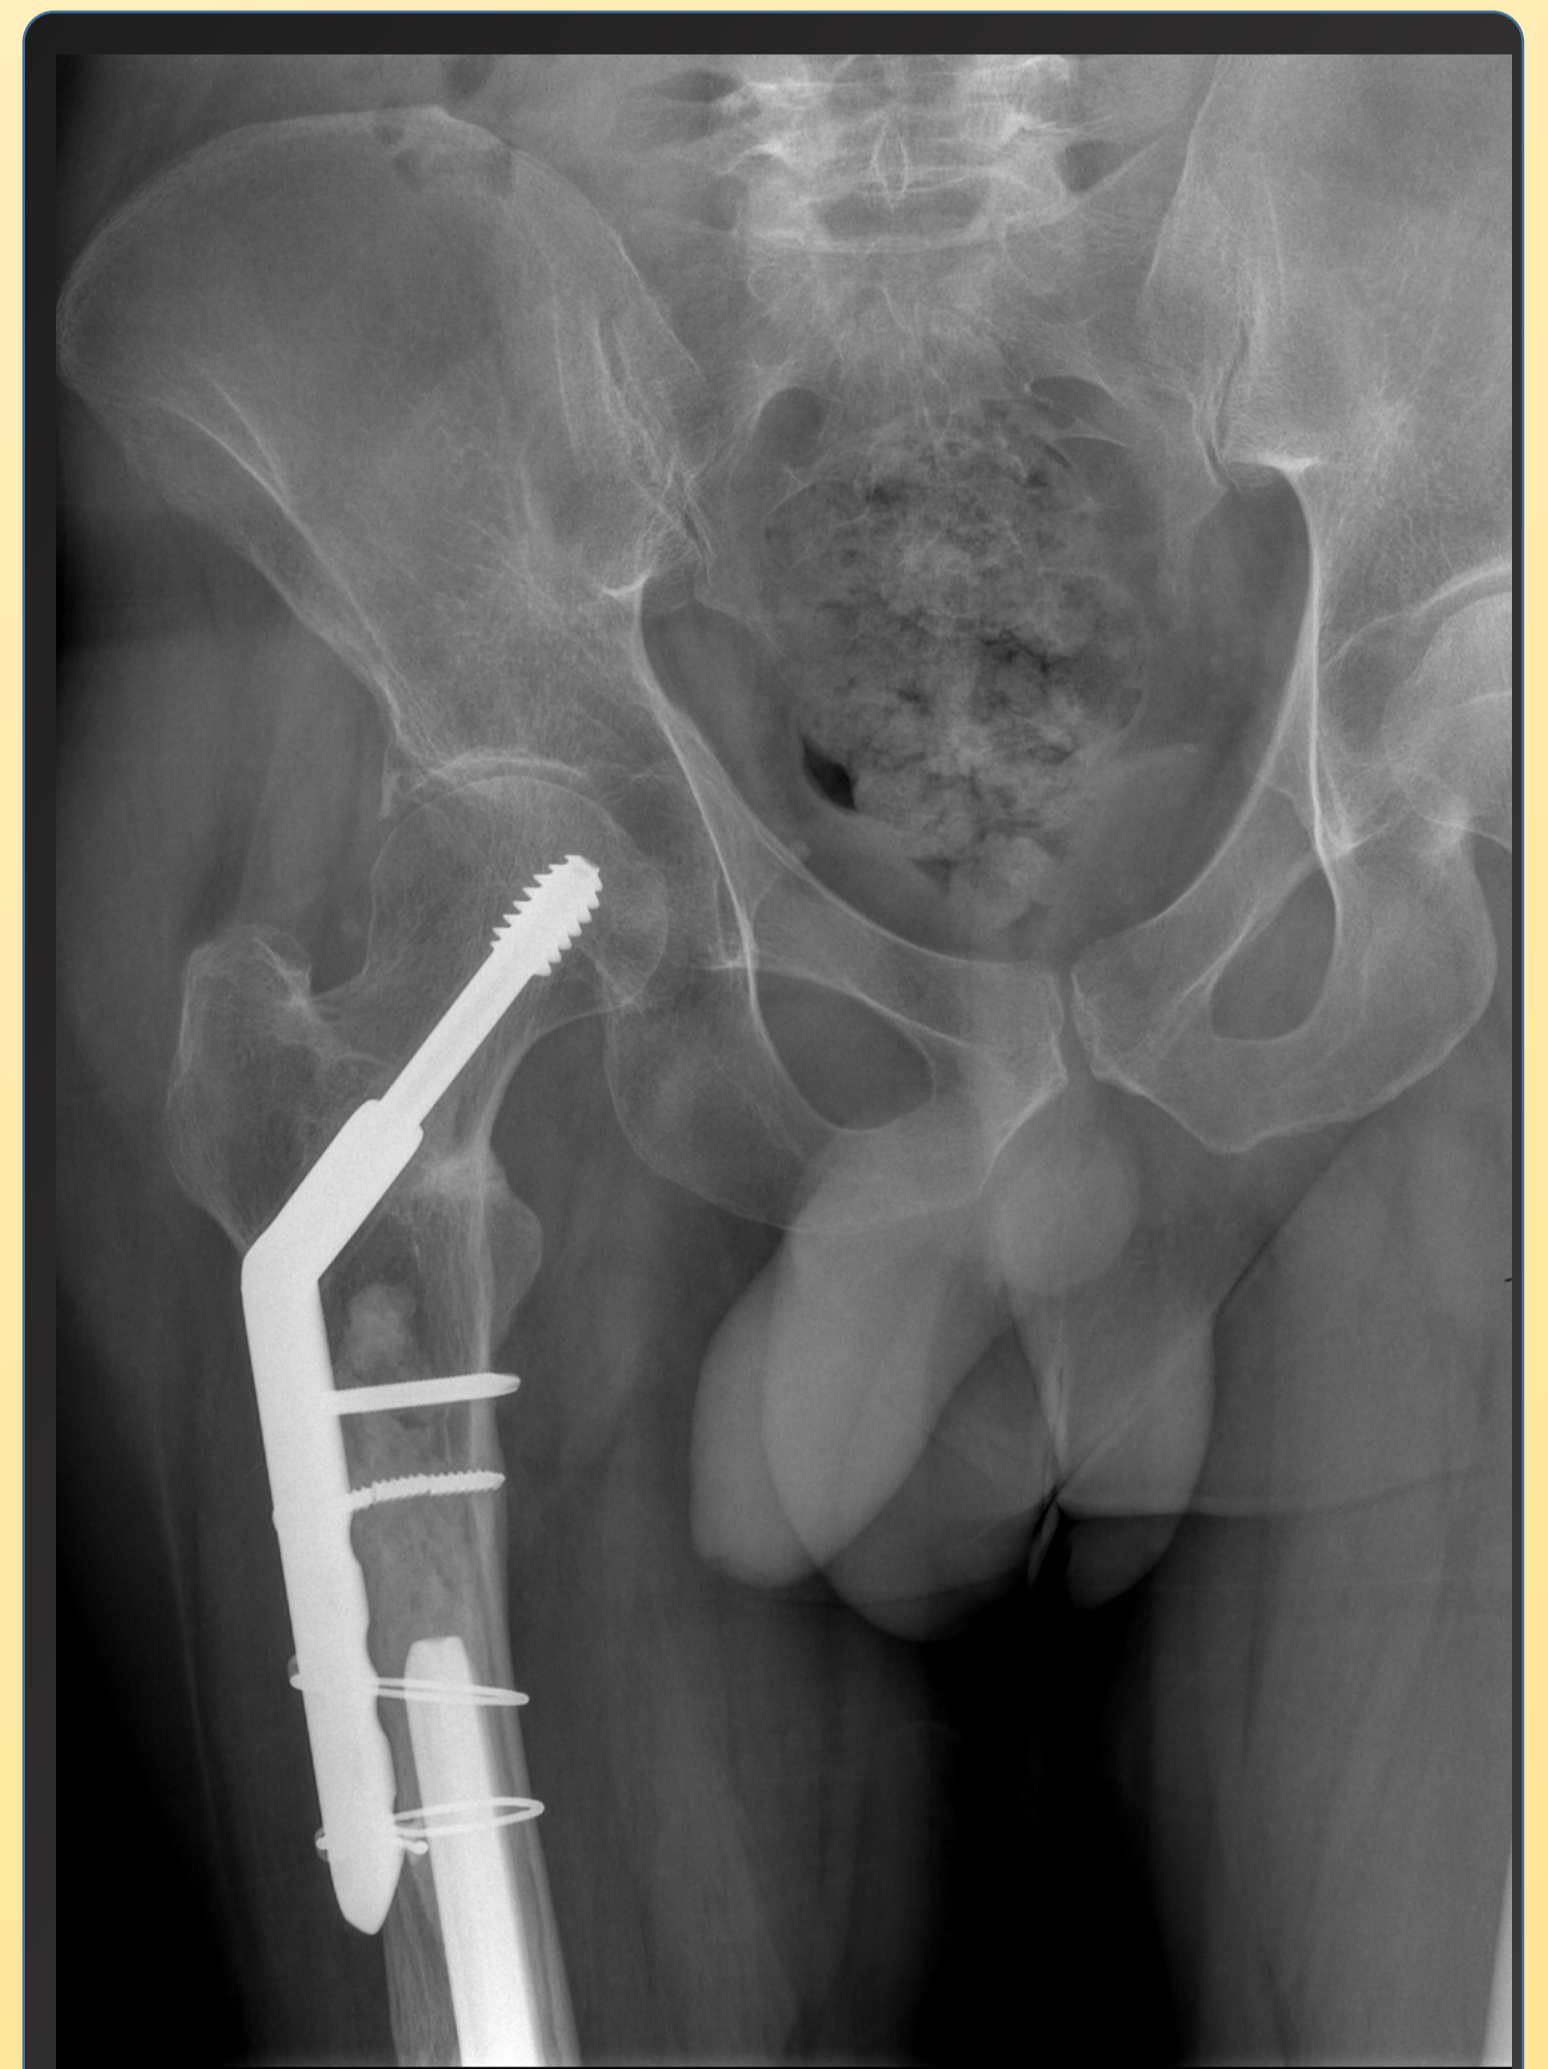
Fig. 3. Radiografía 3 meses tras cirugía.

Al mes, la evolución fue buena, con una movilidad aceptable y se permitió progresar a carga parcial con ayuda al apoyo. A los 3 meses se retiraron progresivamente los bastones con buena tolerancia a la carga y recuperación de la marcha. Tras 9 meses de evolución marcha sin ayuda y se encuentra asintomático.
