Desarrollo de un pseudotumor en pacientes con una artroplastia total de cadera par cerámica-cerámica, dos casos en nuestro centro

AUTORES: Jose Carlos Irigoyen Chávez, María Mancho Sagüés, Alex Etxezarreta Fernandez de Casadevante, Iker Ayestarán Calero

SERVICIO DE CIRUGÍA ORTOPÉDICA Y TRAUMATOLOGÍA
COMPLEJO HOSPITALARIO DE NAVARRA

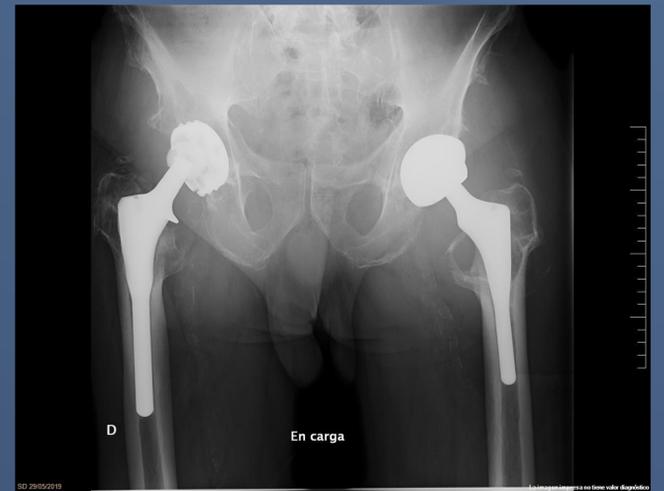
Imagen 1. ATC bilateral con signos de osteolisis sobre trocánter mayor izquierdo.

CASO 1 (imágenes adjuntas). Paciente de 82 años intervenido de ATC derecha (2004) e izquierda (2010) . Siete años más tarde inicia dolor y molestias a nivel de cadera izquierda. Se acompaña de: VSG elevada; osteolisis del trocánter mayor; gammagrafía con hipercaptación en raíz de muslo. La biopsia describe material fibrino-hemático sin celularidad. No crecimiento bacteriano.

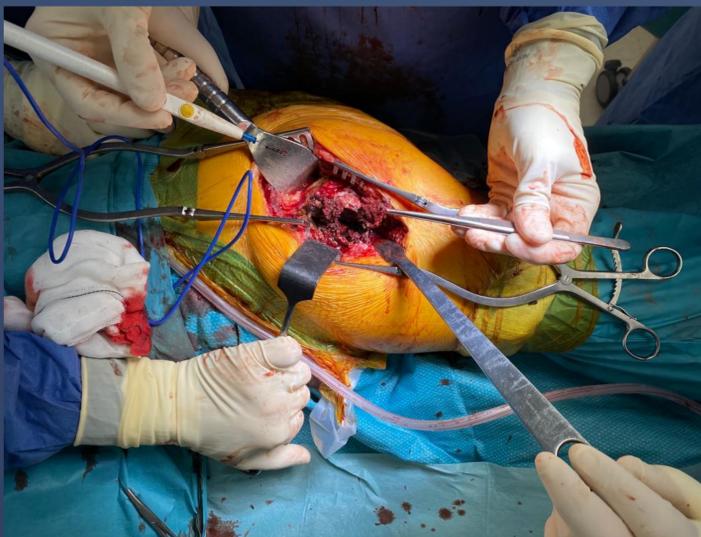
Imagen 2. Aspecto macroscópico del pseudotumor intraoperatoriamente.

CASO 1. Se realiza artroplastia de revisión en 2019 con abundante material fibrino-hemático granular y friable en el interior de la articulación compatible con pseudotumor. Se aprecia pérdida de estructura ósea en fondo de cotilo, realizándose recambio del cotilo y colocándose un polietileno cementado.

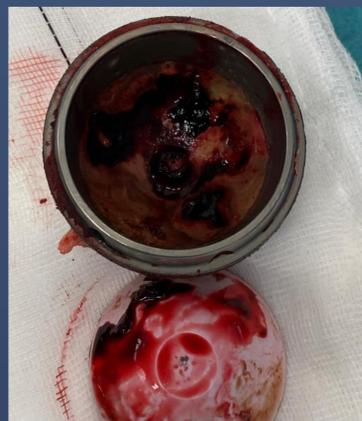
Imagen 3. Extracción del cotilo y cerámica íntegros.

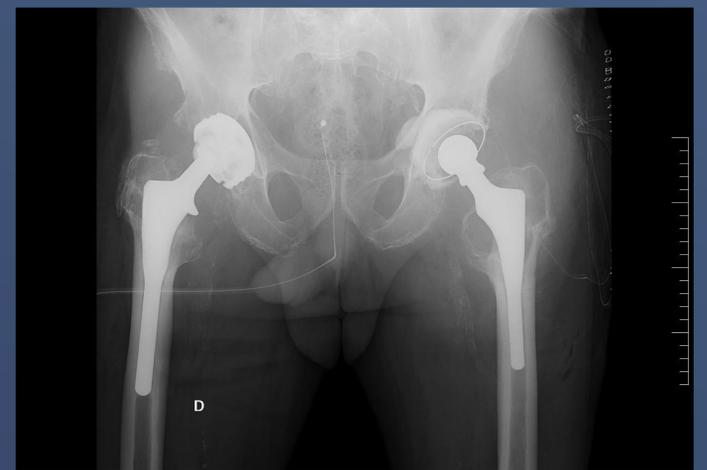
Imagen 4. Radiografía de pelvis de control al año de intervención mediante colocación de un cotilo cementado.
