Recursos innovadores para complicaciones que perduran

VÍCTOR EDUARDO GARIJO RUIZ, TANYA FERNÁNDEZ FERNÁNDEZ, JOSÉ MARÍA HERNÁNDEZ MATEO,
PABLO SANZ RUIZ, FRANCISCO JAVIER VAQUERO MARTIN

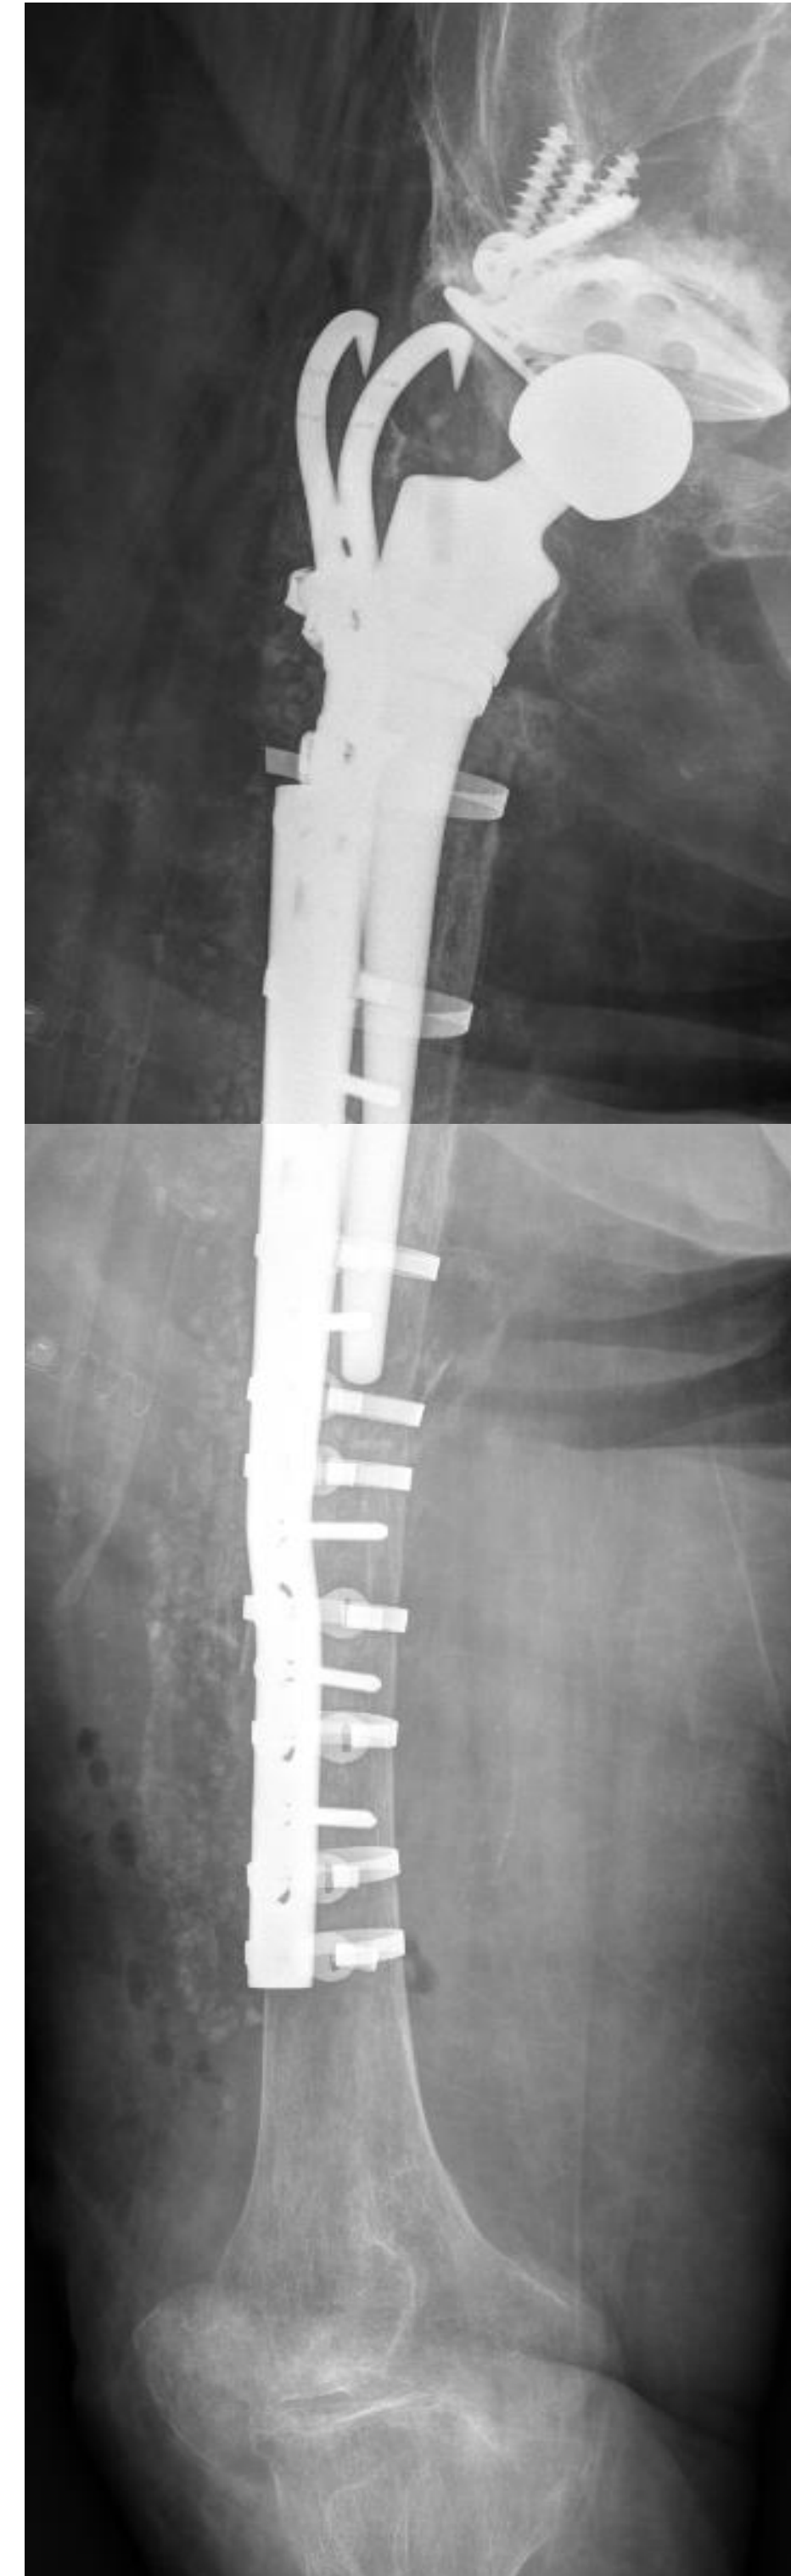
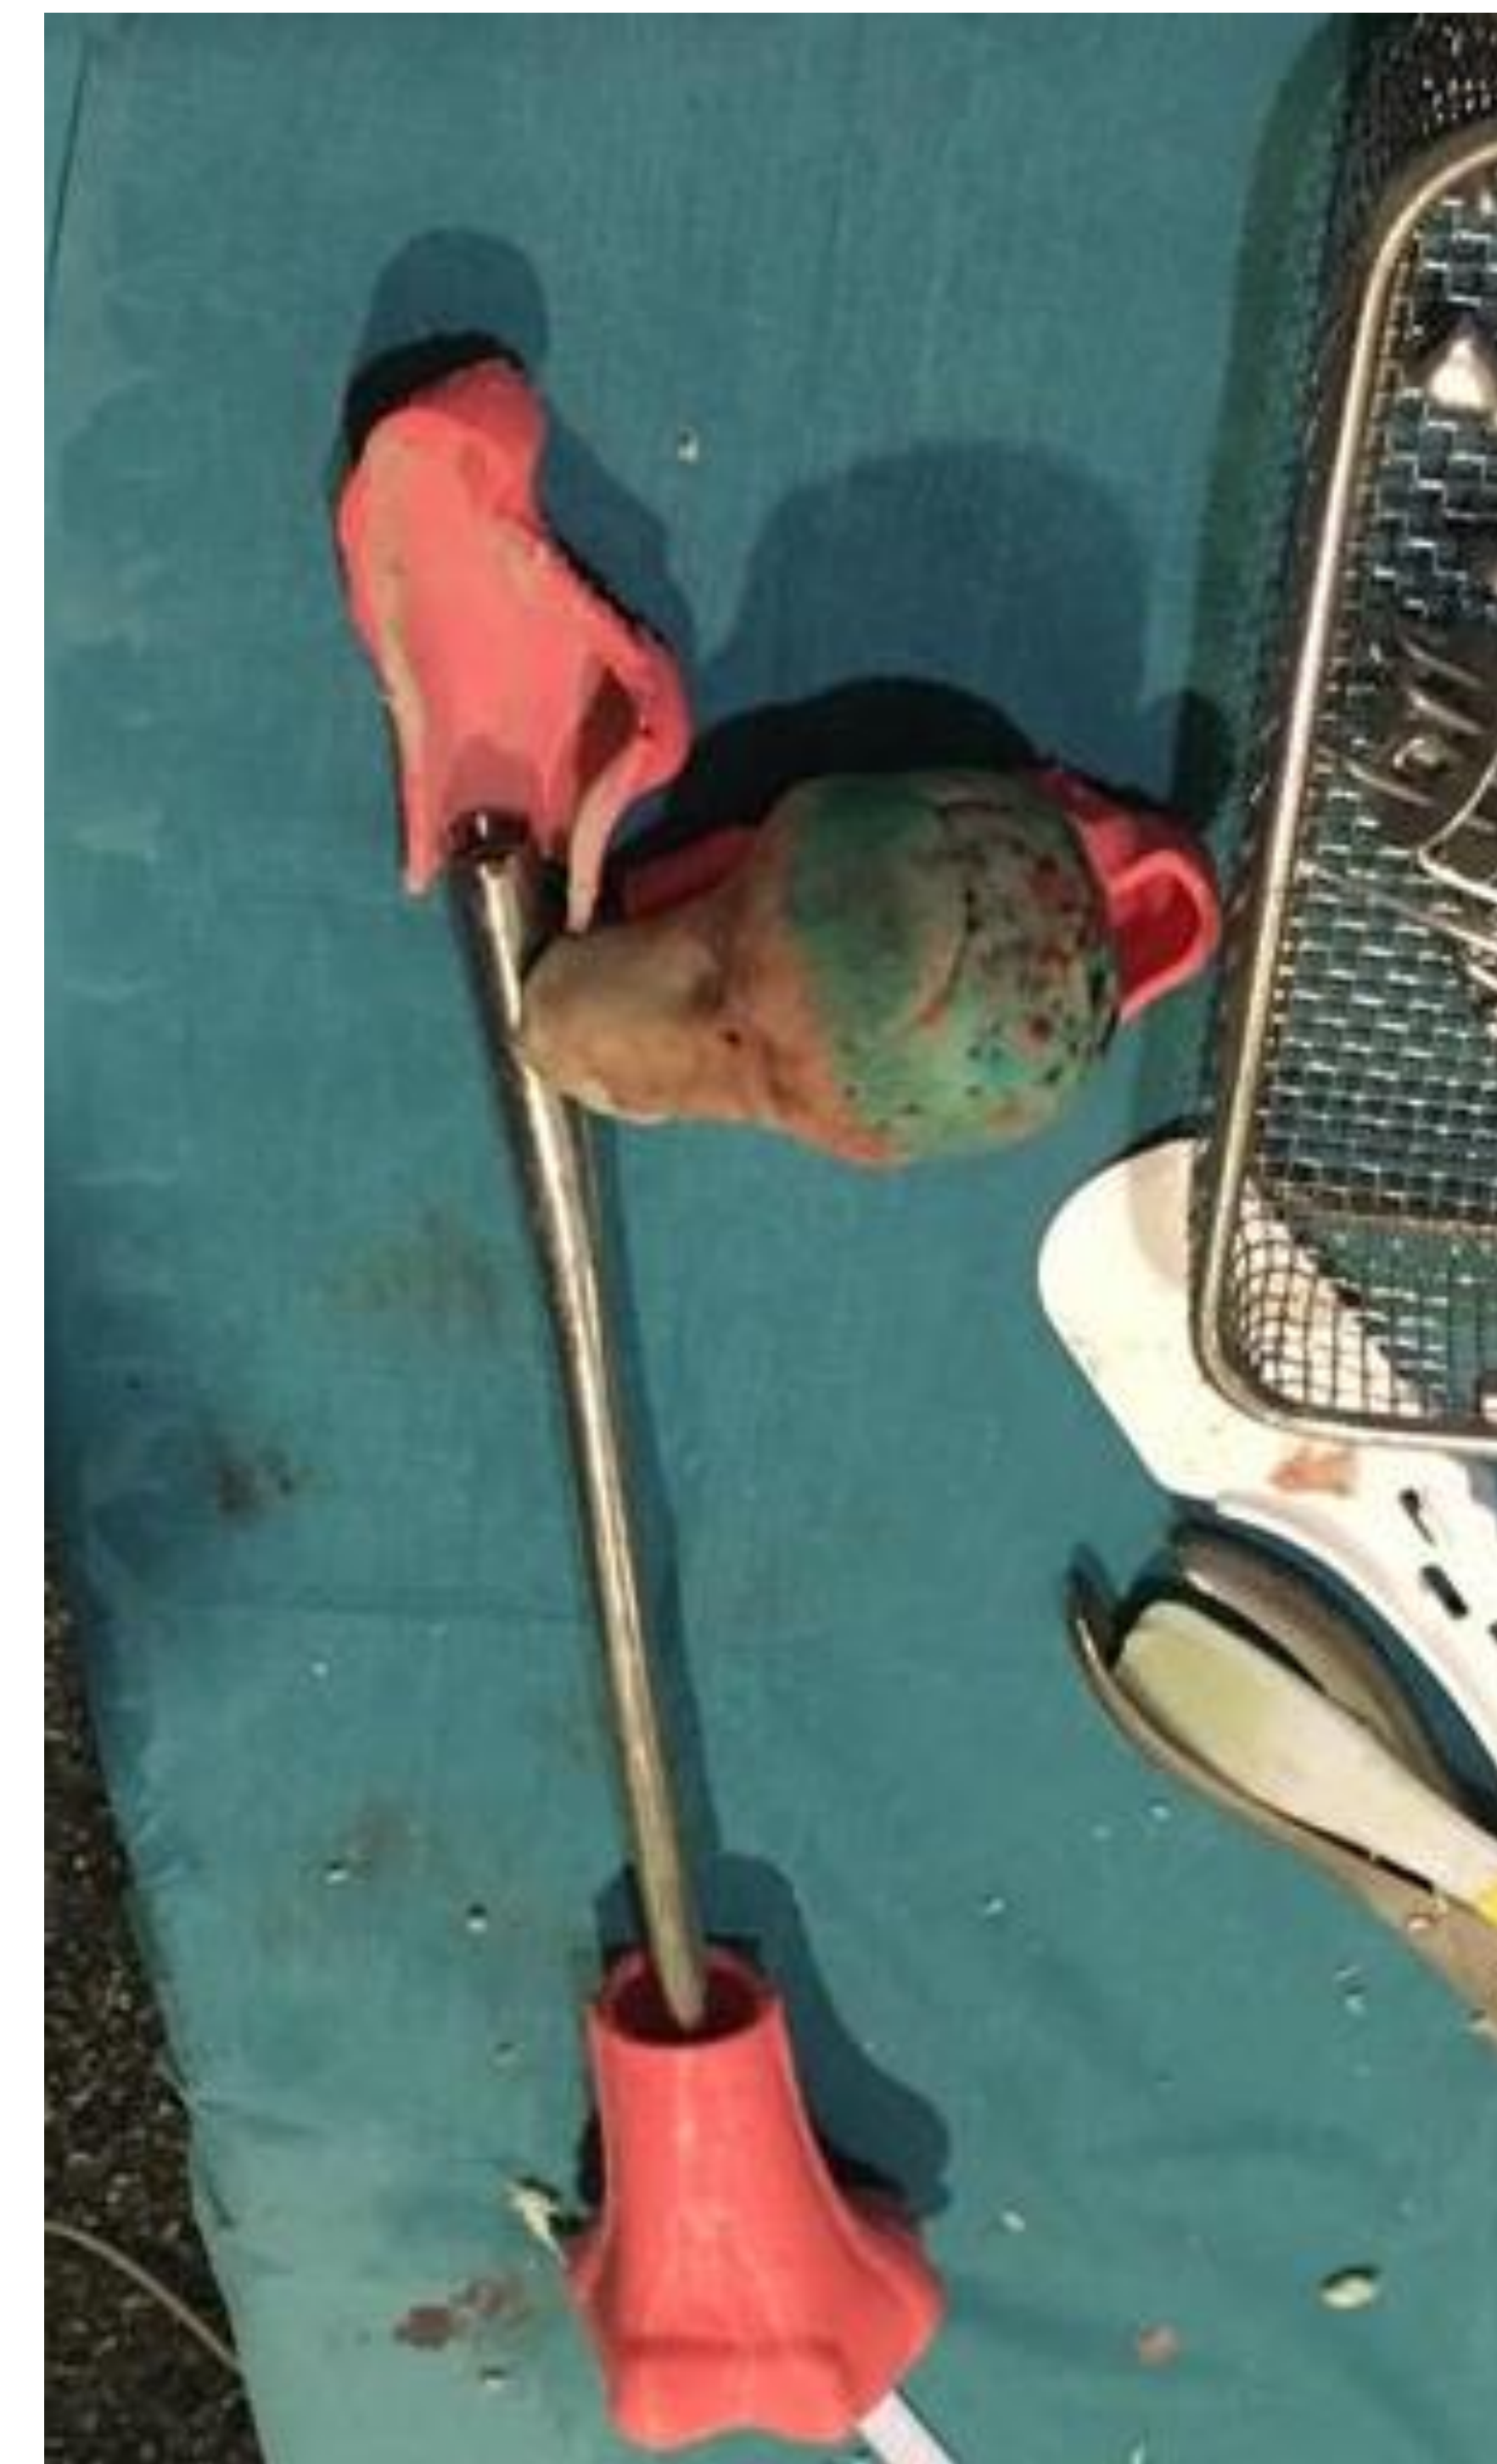
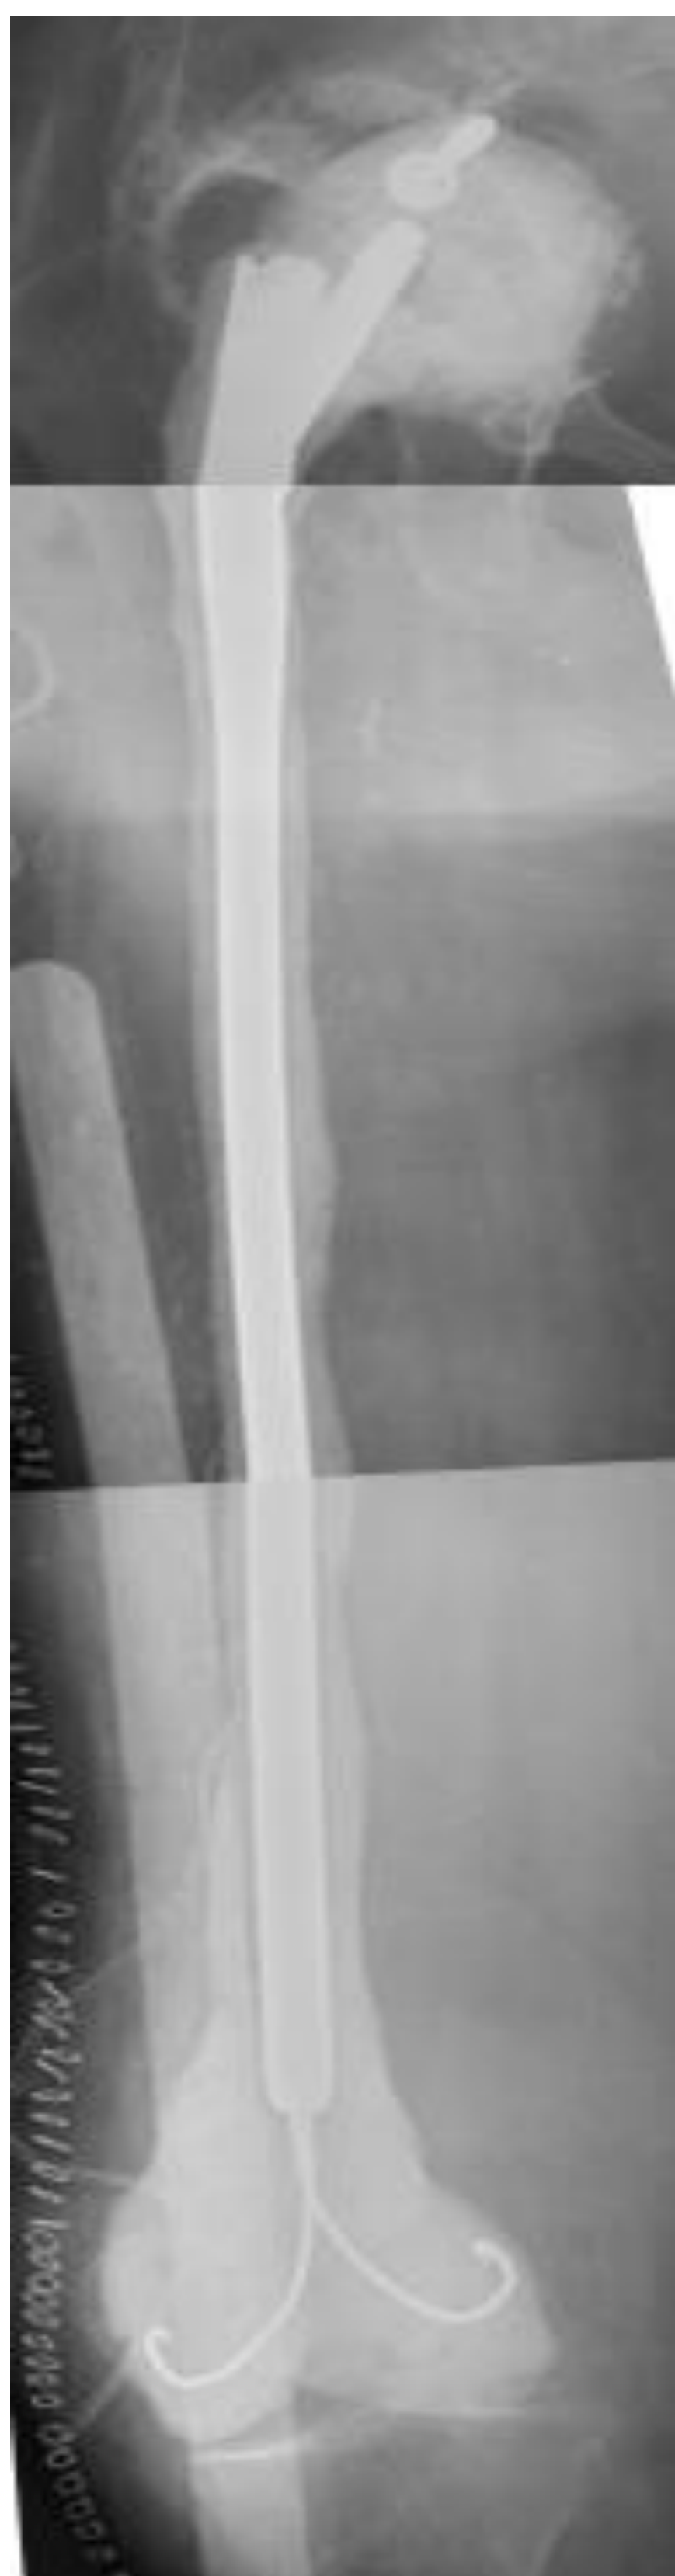
Tras completar el estudio diagnóstico y barajar las posibilidades terapéuticas, decidimos la realización de un recambio en 2 tiempos. Para la cirugía del primer tiempo, anticipando el defecto resultante, realizamos un molde mediante impresión 3D para la confección de un espaciador de cemento biarticulado que reemplazase la totalidad del fémur afecto.

Dicho espaciador se mantuvo durante 4 meses hasta el segundo tiempo del recambio protésico. En ese periodo, recibió antibioterapia sistémica dirigida por cultivos de *E.faecium*, *E.faecalis*, *S.epidermidis* y varios anaerobios.

A pesar del perfil pluripatológico y la escasa capacidad funcional de la paciente, la gravedad de la complicación y la dificultad técnica de la cirugía, gracias al espaciador premoldeado, se consiguió un balance articular de rodilla de 10-80°, posibilitando la sedestación y la realización de transferencias con buen control analgésico hasta la cirugía definitiva.

Posteriormente intervenimos a la paciente tras 4 meses de tratamiento antibiótico combinado (local y sistémico), realizando un recambio femoral completo mediante una prótesis modular con una prótesis de tipo bisagra rotatoria en la rodilla y una prótesis con cotilo constreñido a nivel de la cadera.
