AFLOJAMIENTO DE PLACA DE OSTEOSÍNTESIS EN FRACTURAS DE HÚMERO PROXIMAL Y DIÁFISIS DE HÚMERO

Unidad Traumatología, , Servicio de Cirugía Ortopédica y Traumatología, Hospital Universitari i Politècnic la Fe de València.

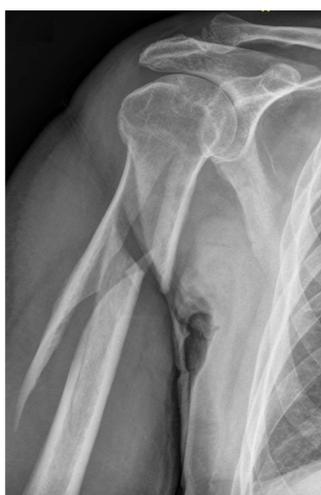
- Paciente de 81 años
- Antecedentes de alcoholismo y hábito tabáquico
- Tratado quirúrgicamente con placa PHILOS larga y cerclajes.
- A las dos semanas y sin traumatismo previo, se observa un aflojamiento de la placa en la zona proximal.
- En la radiografía se observa aflojamiento de la placa PHILOS.

Fractura diafisaria de húmero tipo A1.

- Se realizó EMO de algunos tornillos , colocando nuevos con aumentación.
- En el postoperatorio no se observaron complicaciones.

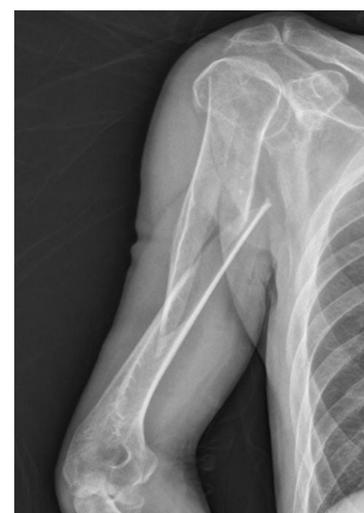
- Paciente de 65 años
- Antecedentes de alcoholismo y hábito tabáquico
- Tratado con placa AxSOS
- A las dos semanas presenta mayor dolor tras haberse acostado sobre el lado intervenido varios días antes.
- En la radiografía se observa un aflojamiento de la placa AxSOS junto con un gran fragmento en ala de mariposa.

Fractura diafisaria de húmero tipo A3

- Se realizó una reducción del fragmento en ala de mariposa con cerclajes, y se colocó una placa PHILOS larga torsionada con aumentación de los tornillos
- En el postoperatorio no se observaron complicaciones.

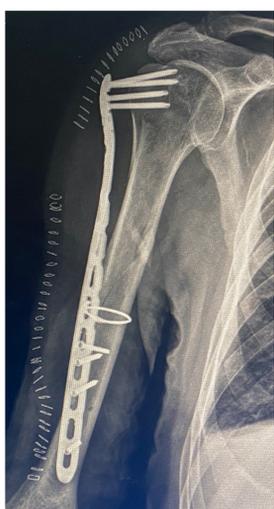
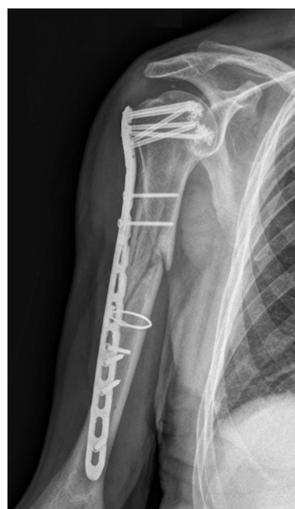
Se observa el aflojamiento de la placa, donde posteriormente en la reintervención se aumentaron los tornillos y se colocaron cerclajes.

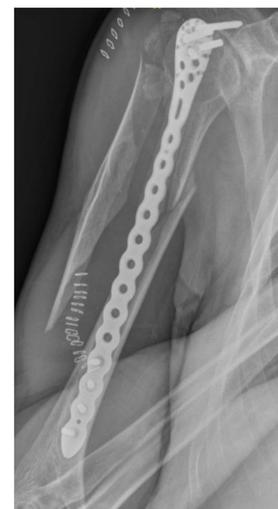
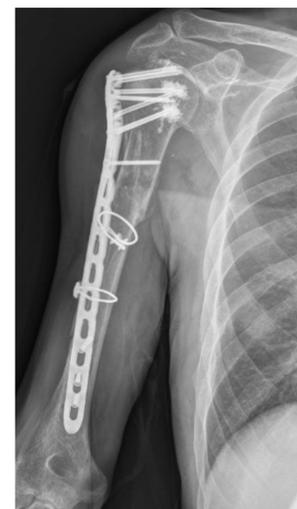
Se observa el fragmento en ala de mariposa. En la reintervención se colocaron cerclajes y se aumentaron los tornillos.
