ROTURA DE VÁSTAGO FEMORAL ASOCIADA A FRACTURA FEMORAL: UN CASO EXTREMADAMENTE RARO

secOT58

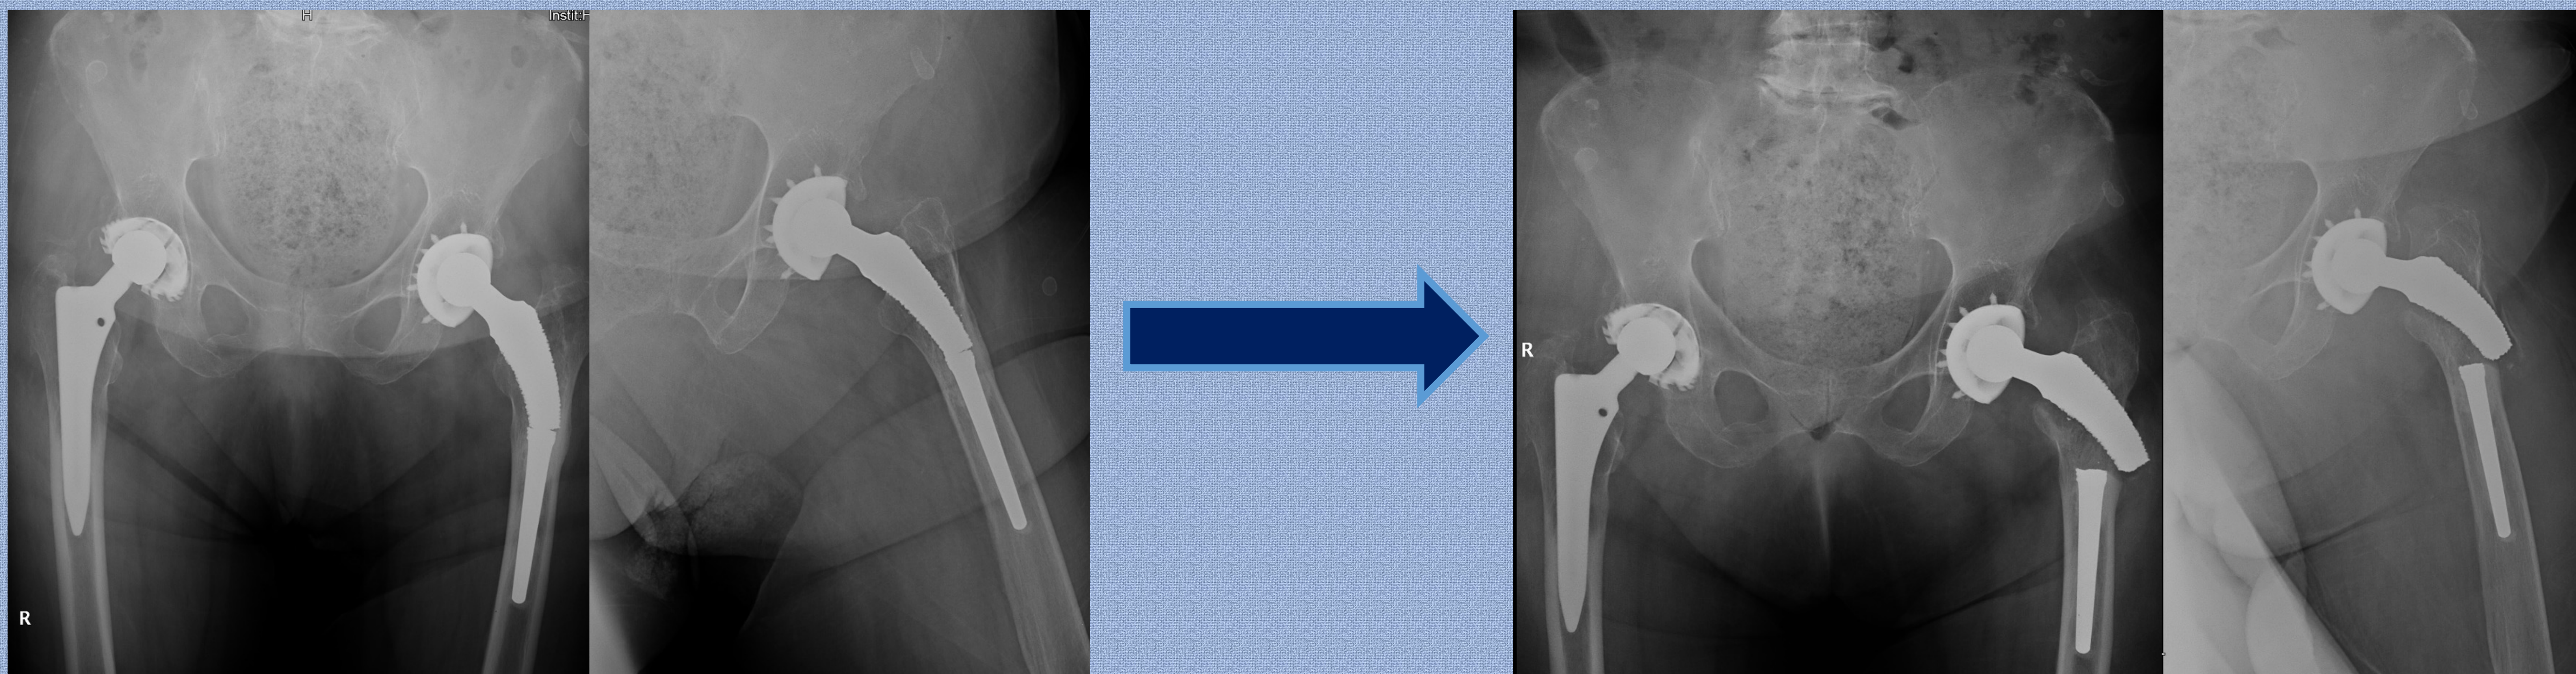
En la radiografía se observa un vástago femoral izquierdo de porosidad metafisaria extendida que presenta una rotura en la zona de transición poroso-pulido.

Ante estos hallazgos se recomendó descarga y cirugía preferente para recambio de cadera izquierda, pero unas 3 semanas después vuelve a acudir a urgencias con nuevo episodio de dolor tras haber estado apoyando todo este tiempo. En la radiografía se observa rotura completa del vástago con fractura femoral asociada.

Ante estos hallazgos se realiza una cirugía de recambio: se retira el vástago femoral roto y se implanta un vástago de revisión de porosidad extendida junto con cercares femorales y se recambia el cotilo para disminuir el riesgo de luxación.
