TRATAMIENTO DE LA PSEUDOARTROSIS DE ESCAFOIDES

I. Martínez, P. Merino, P. Jiménez, D. Muñoz, A. Dueñas. Hospital Universitario de Fuenlabrada

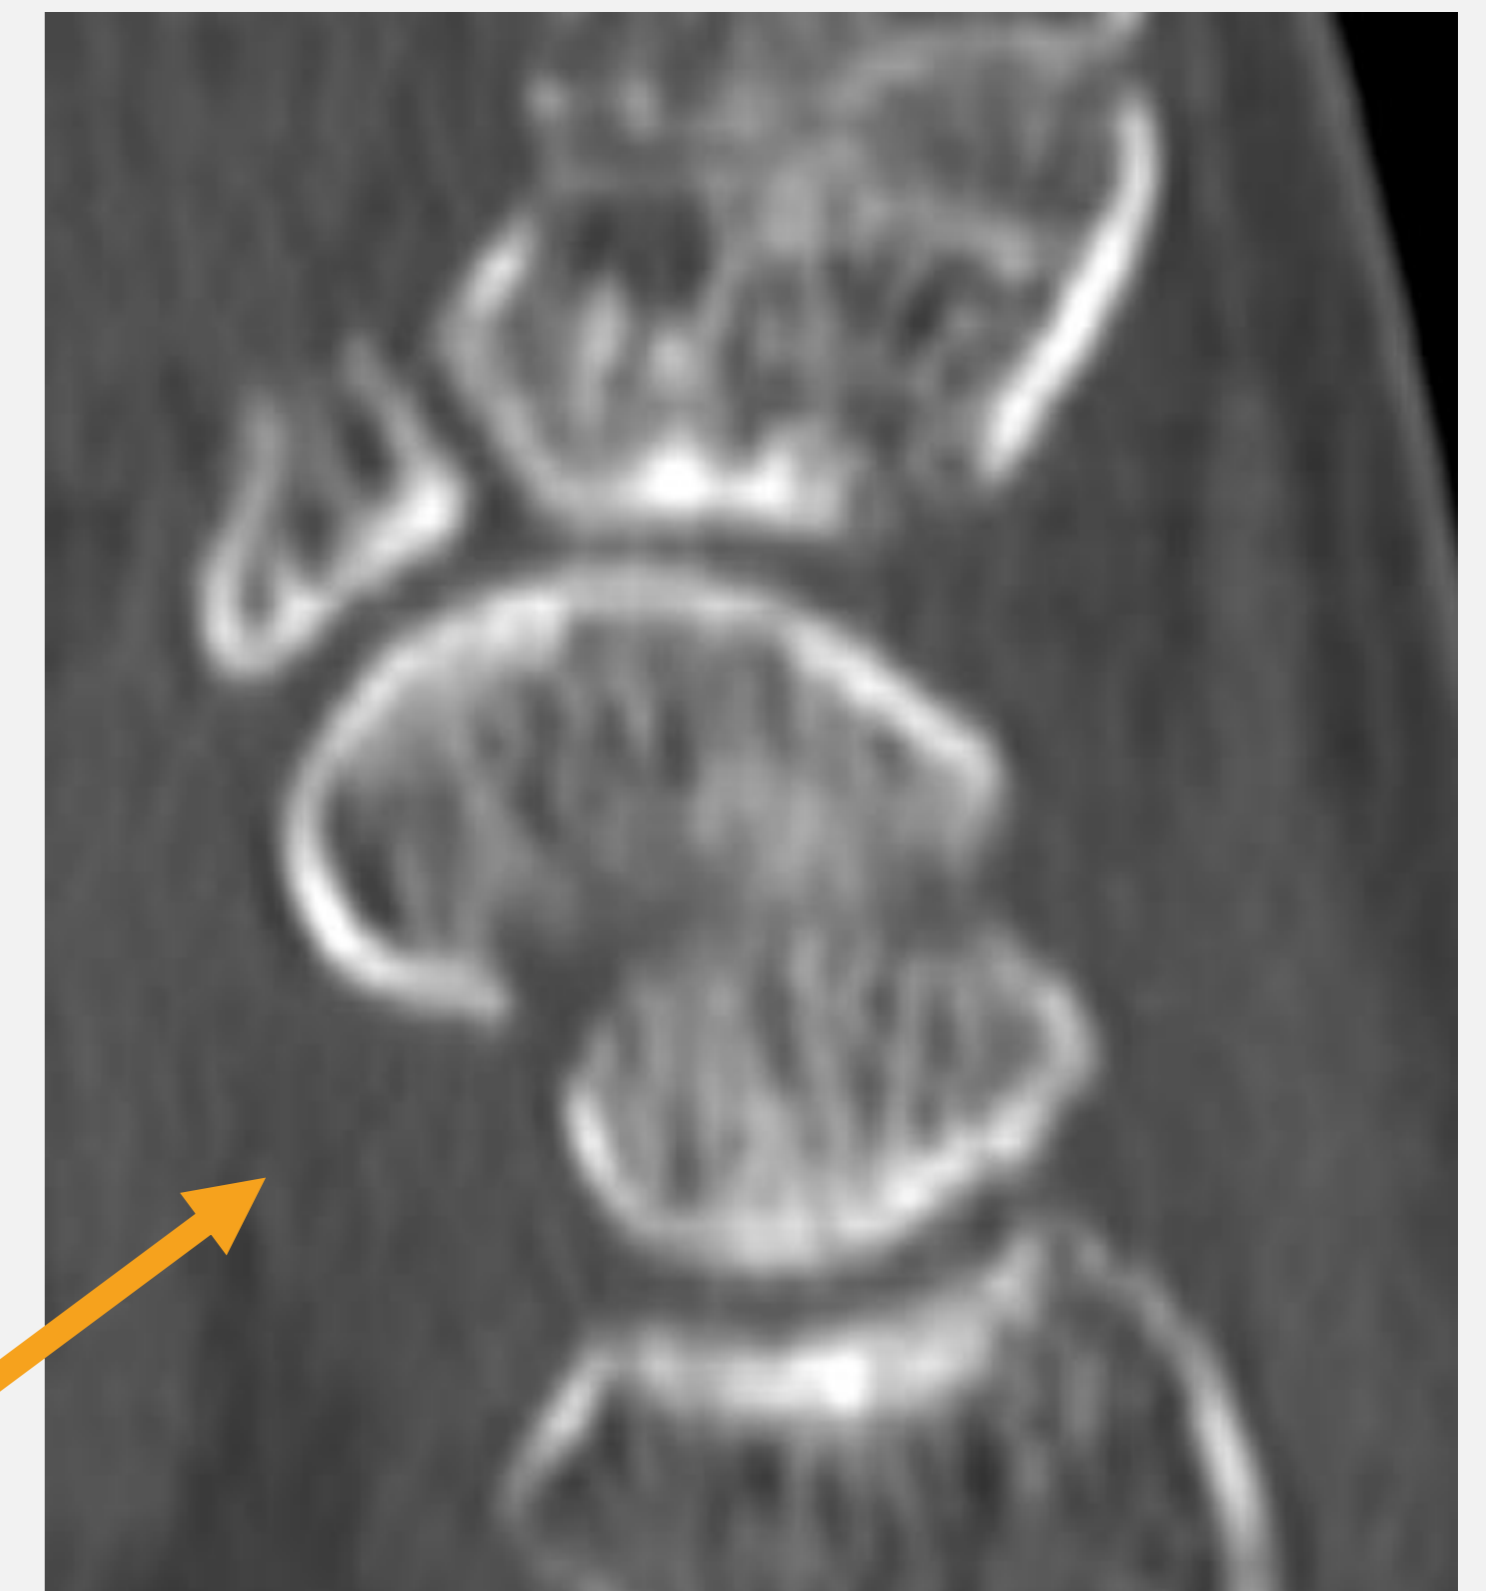
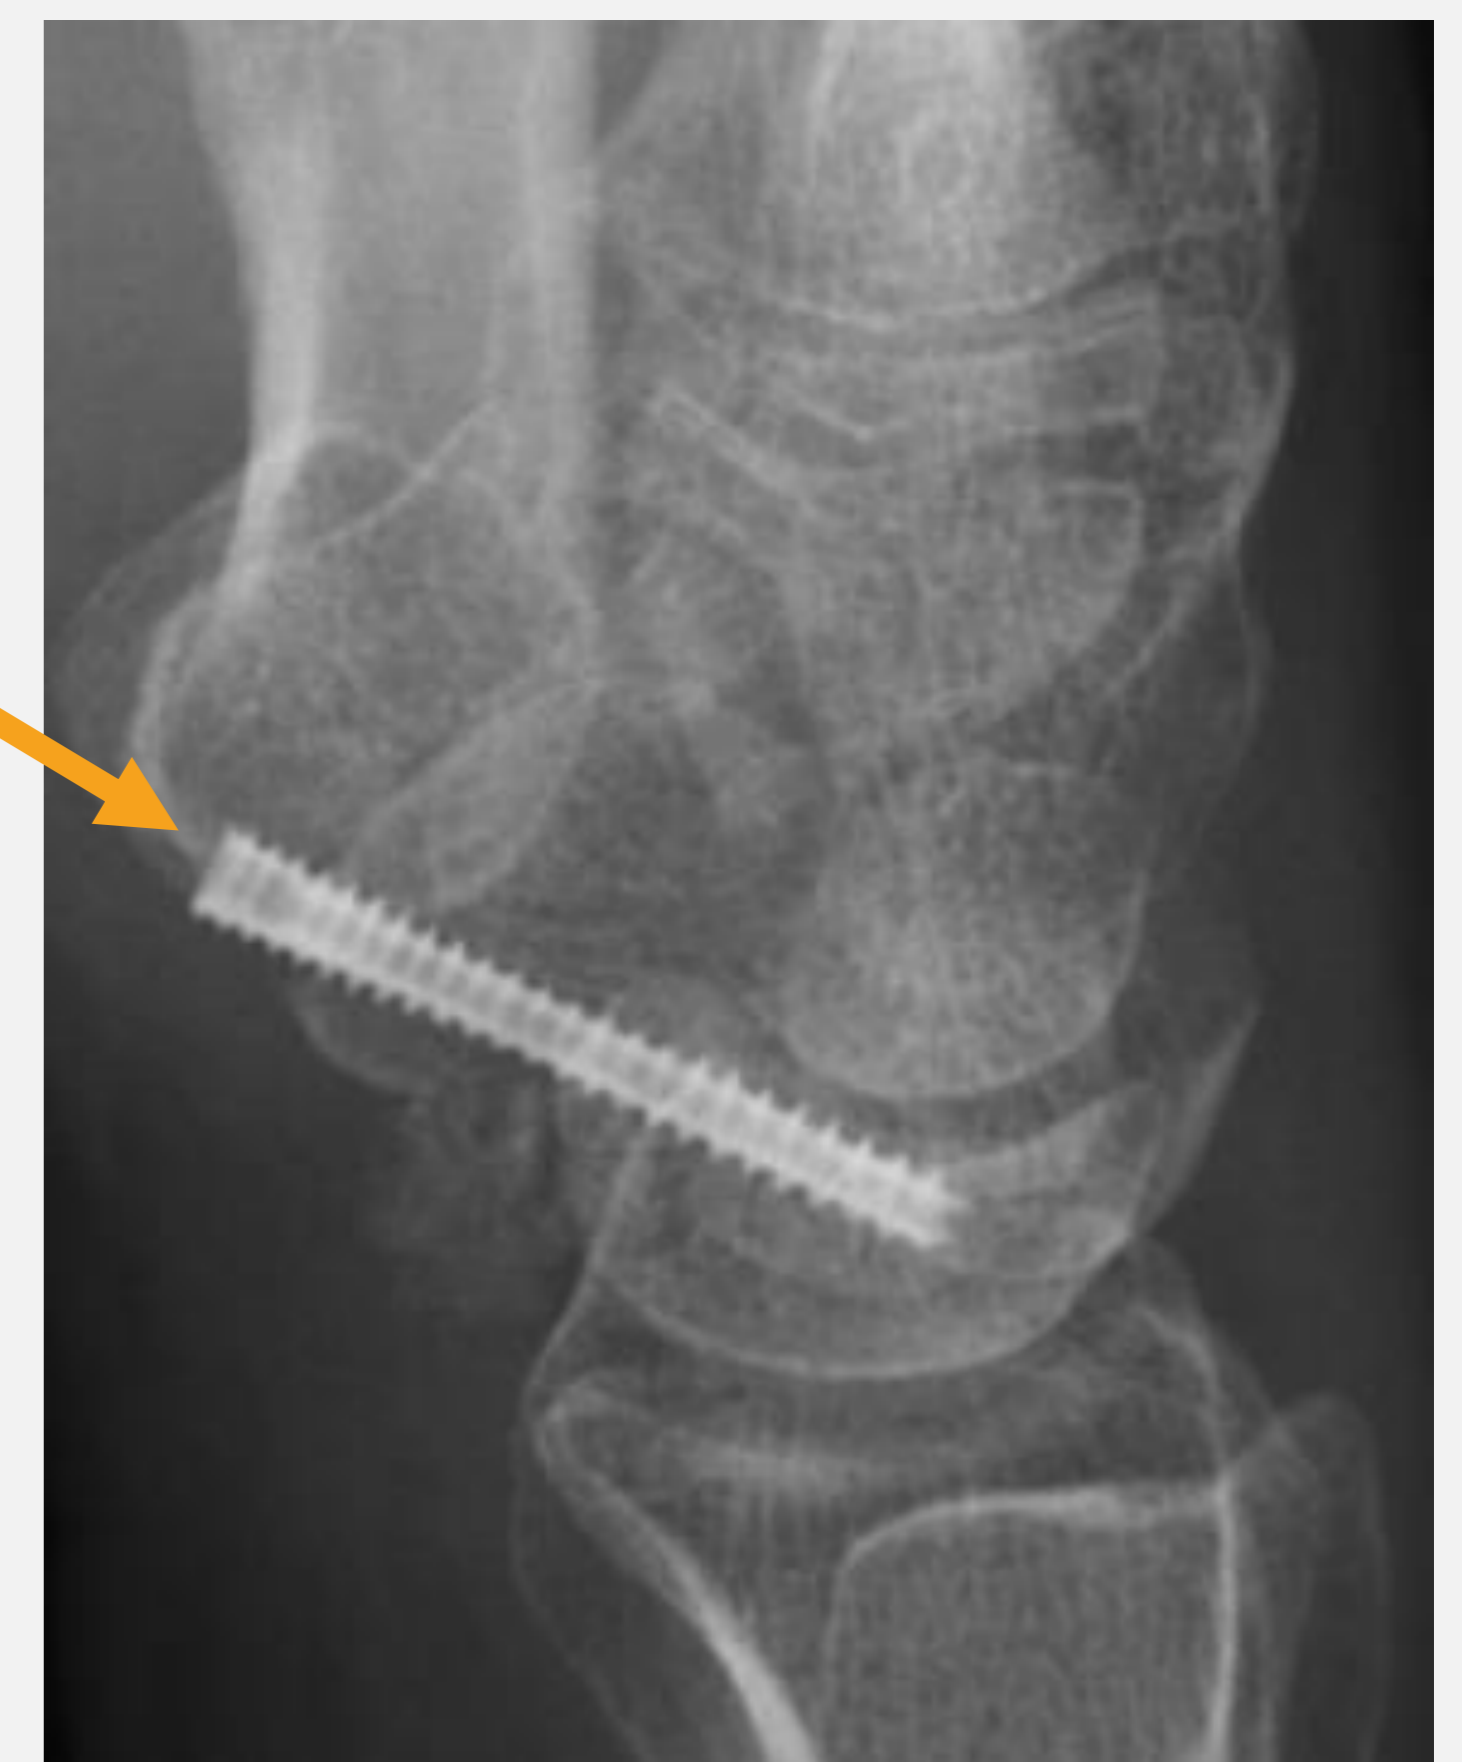
- ♀ 47 años
- Diagnosticada de fractura de escafoides 6 semanas tras caída y se inmoviliza
 - Tras 6 meses desde la fractura ausencia de consolidación, se interviene:
 - Abordaje volar + Injerto de cresta iliaca + **Tornillo Acutrak**
 - 3 semanas tras cirugía colapso de la fractura y movilización del tornillo.
 - Se realiza osteosíntesis con:
 - Injerto de radio distal + **Placa volar específica para escafoides (APTUS®)**

- Colocación de la placa: centrada y no muy proximal
 - RX AP y LAT, en neutro y en flexión
 - Colocar la curvatura en la cintura y el injerto a ese nivel
- Brocado y medida:
 - Colocar 2 tornillos bicorticales:
 - Brocar 1º cortical → Medir → Brocar 2º cortical → Tornillo + 1 mm
 - Colocar resto de tornillos roscados a placa y cambiar los corticales por roscados

- 3 meses tras 2º intervención consolidación de la fractura
- ADM 50 dorsal/40 volar
- Leves molestias en relación con material de osteosíntesis que no requiere su retirada
