Fractura subtrocantérea como complicación de la osteosíntesis con el sistema FNS. A propósito de un caso.

Describir el caso de una paciente con fractura subcapital de fémur impactada en valgo que se interviene quirúrgicamente mediante el sistema Femoral Neck System (FNS) y que posteriormente sufre una fractura periimplante con trazo subtrocantérico.

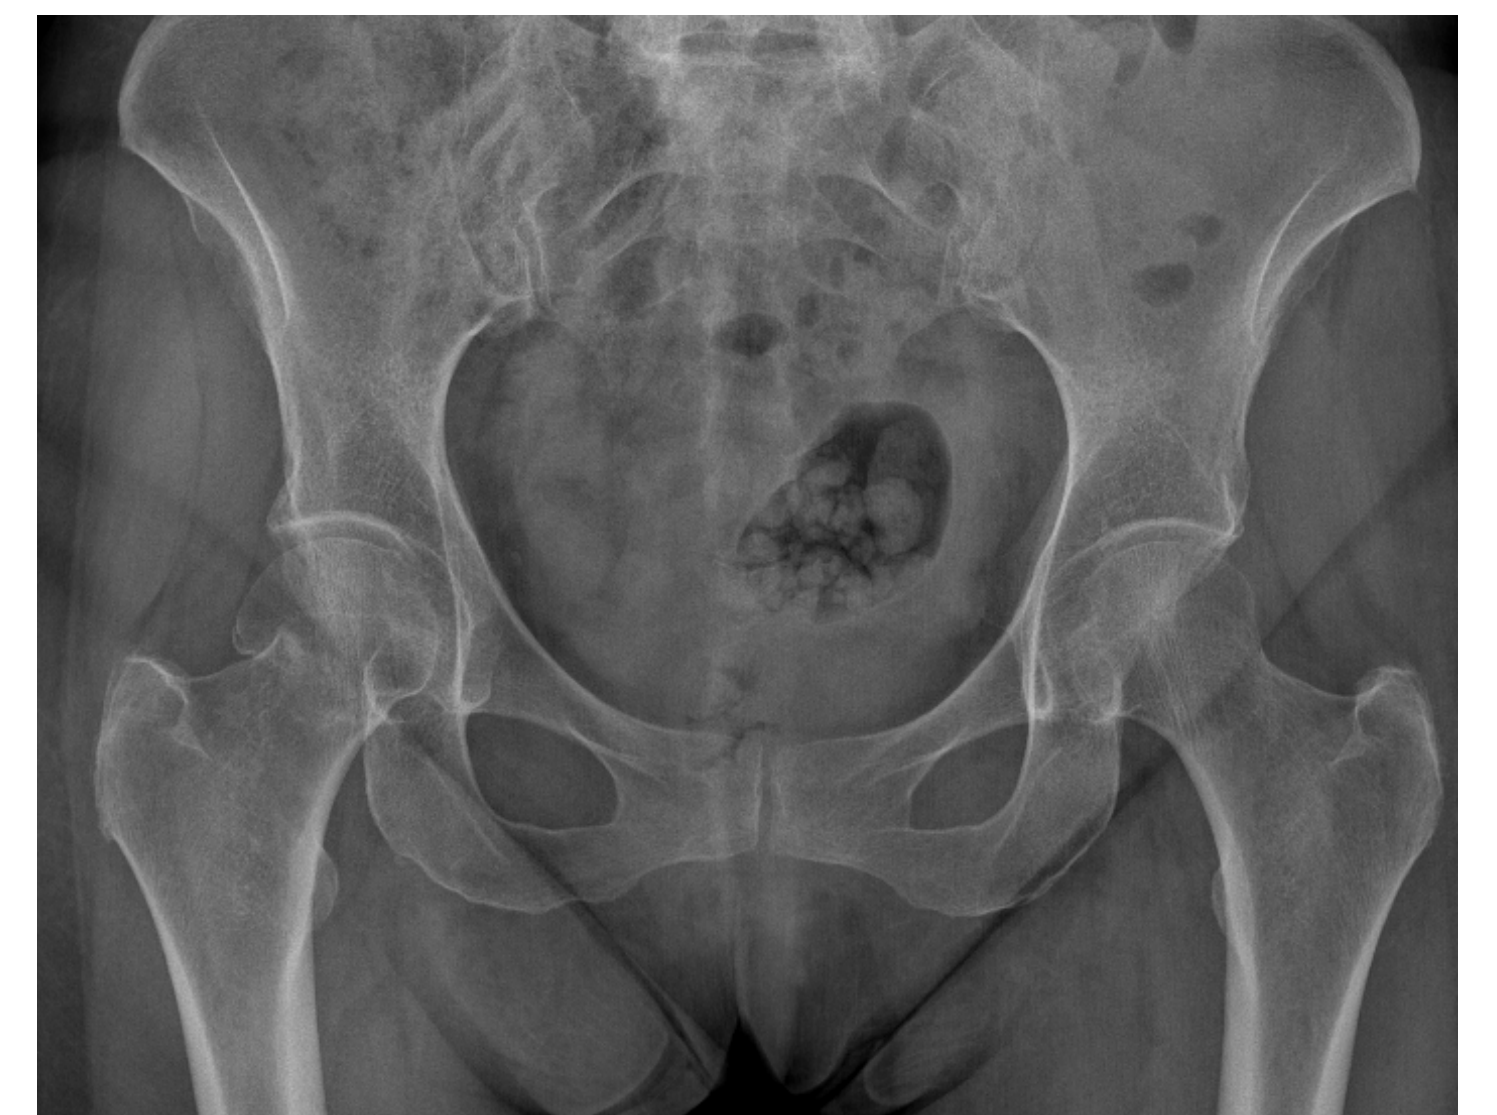
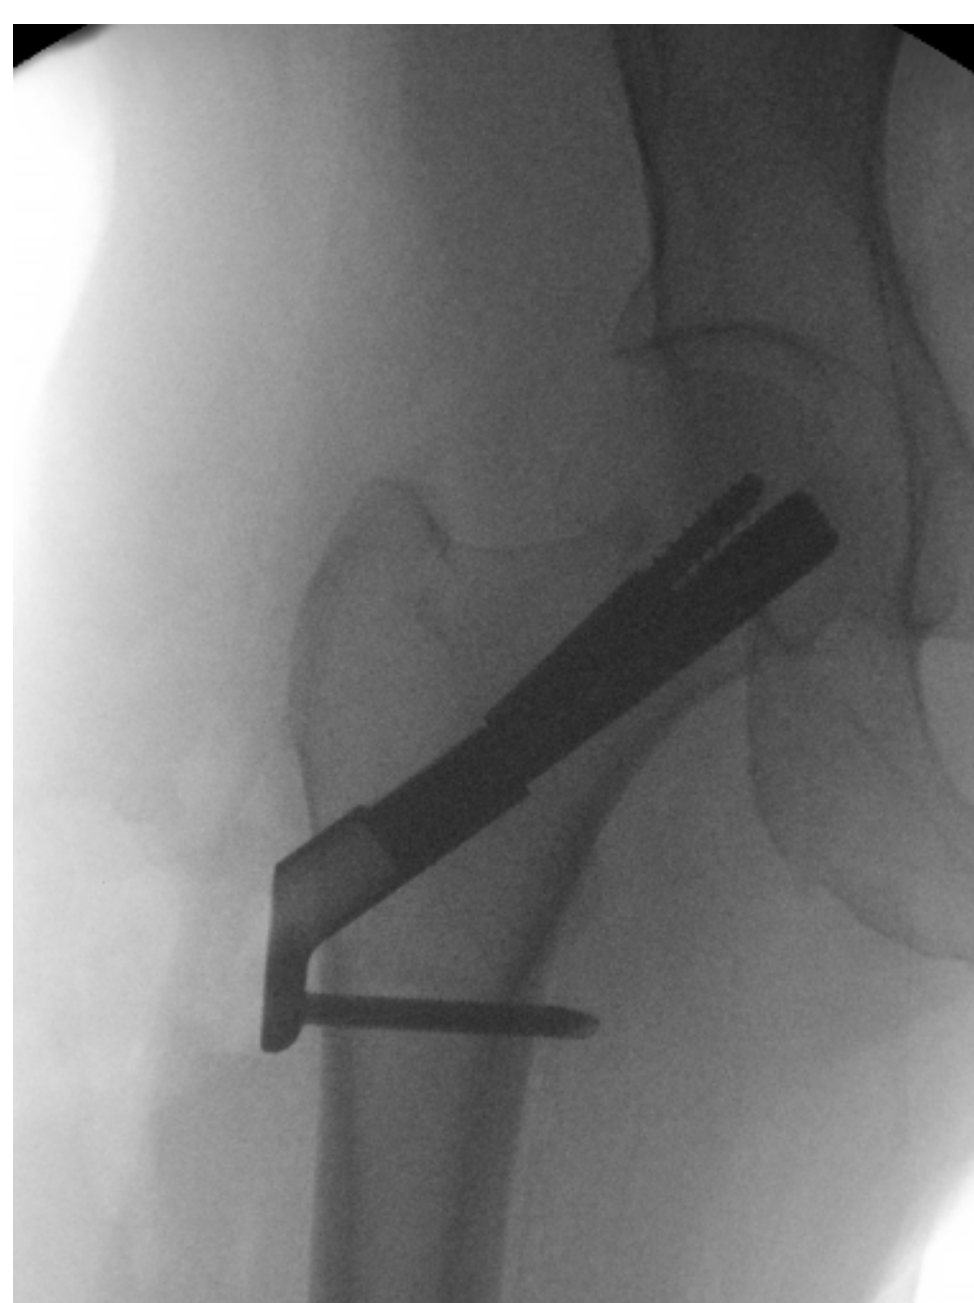
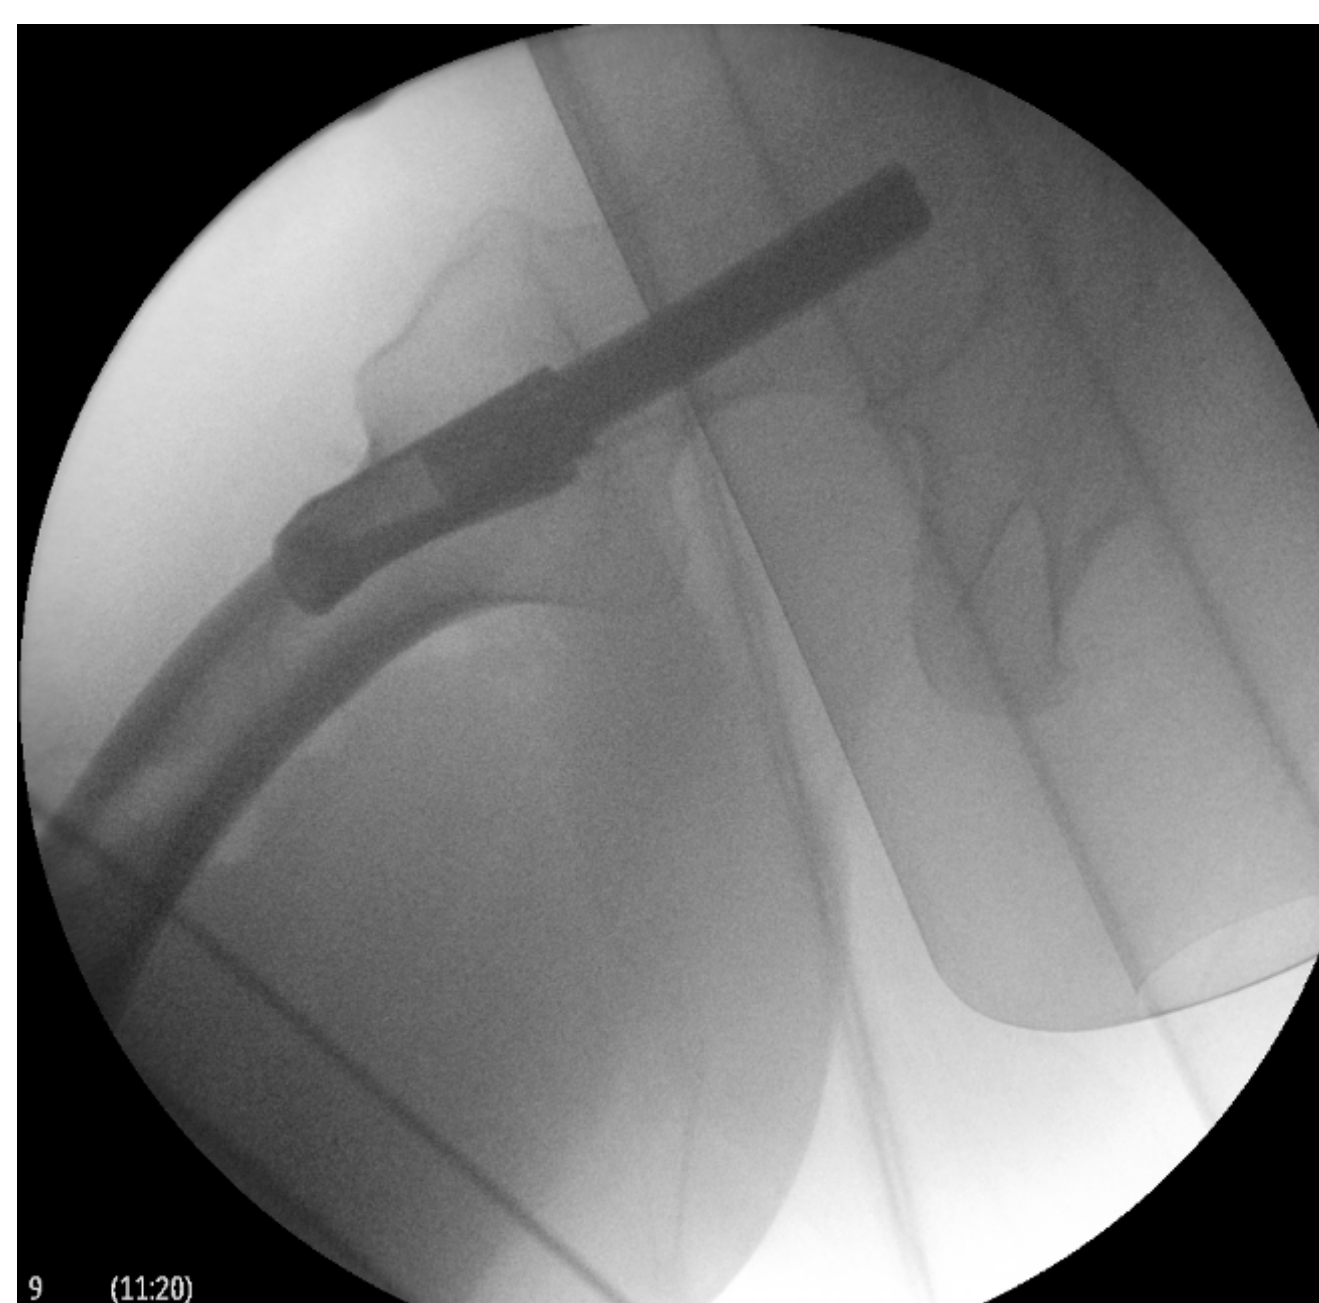
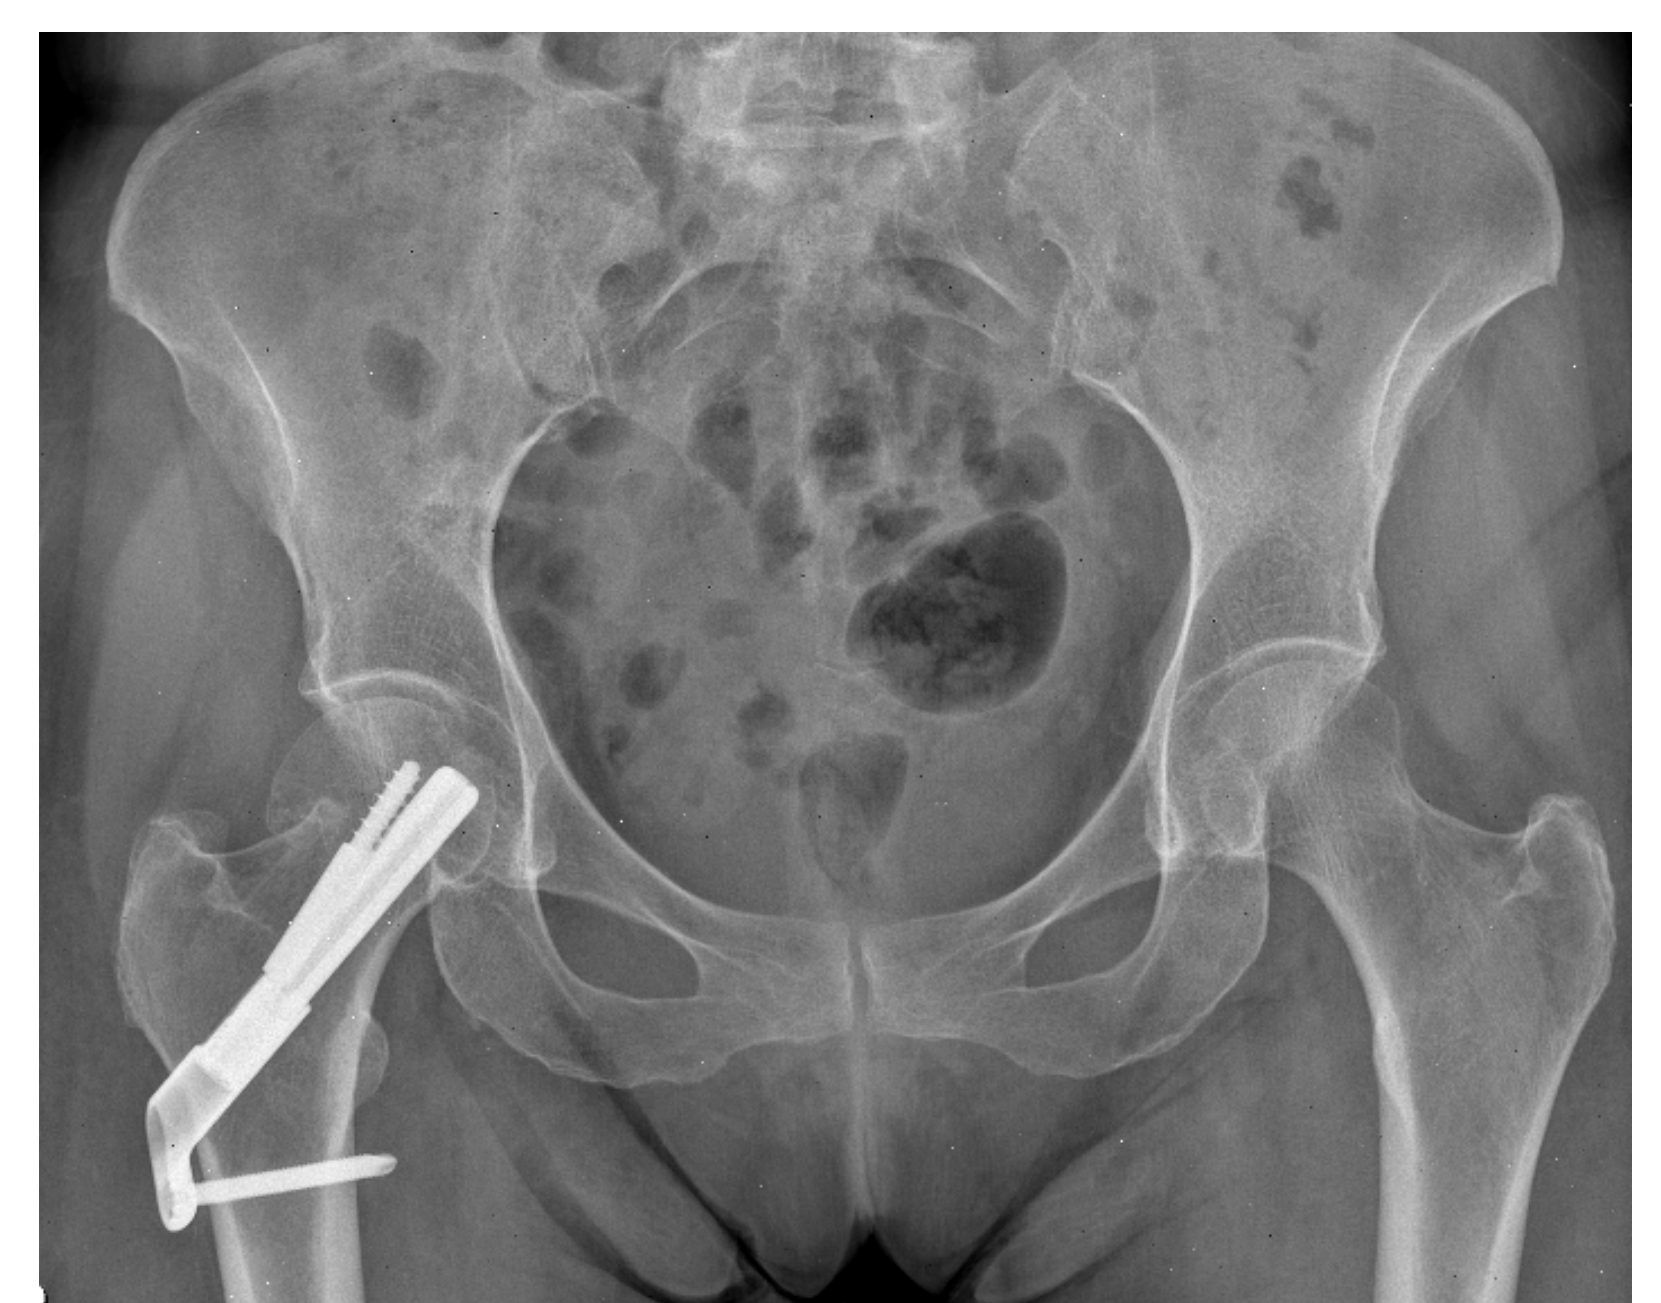
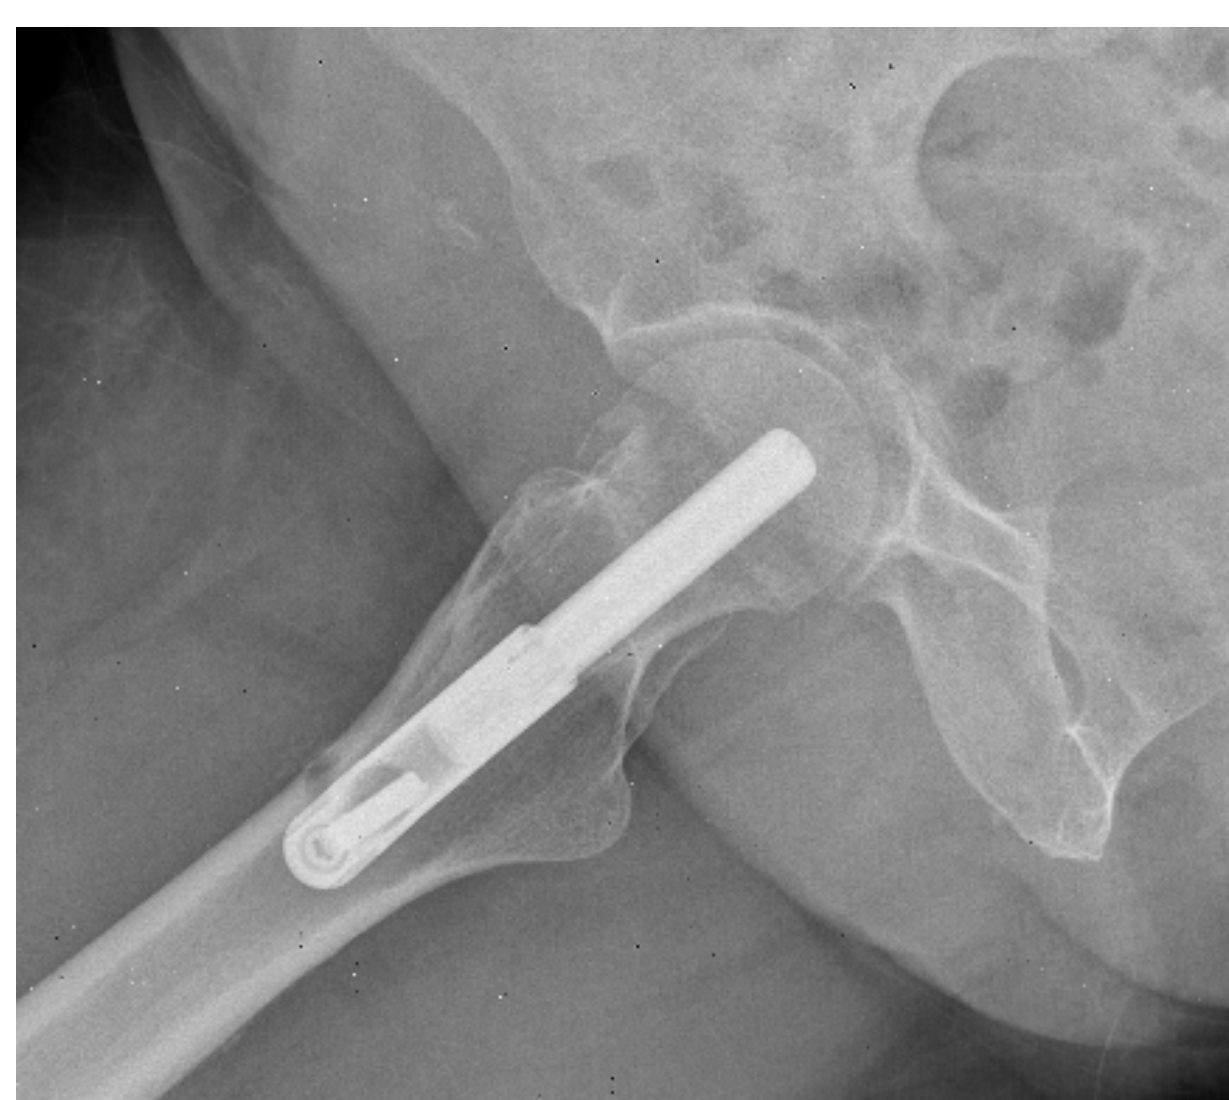
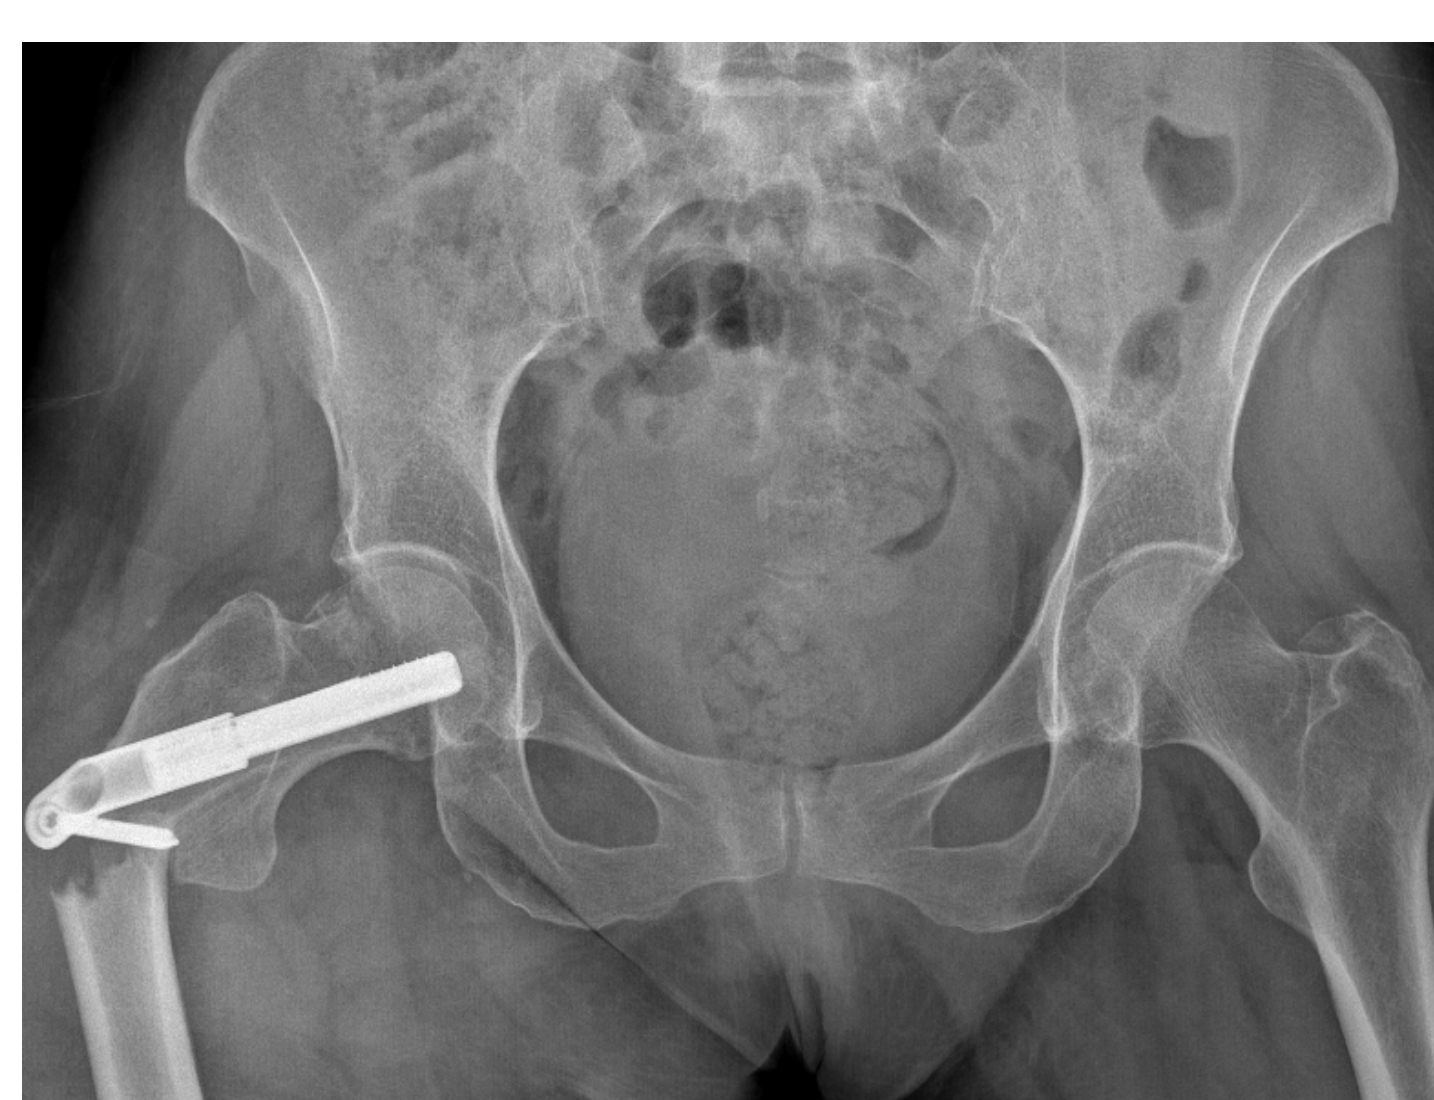
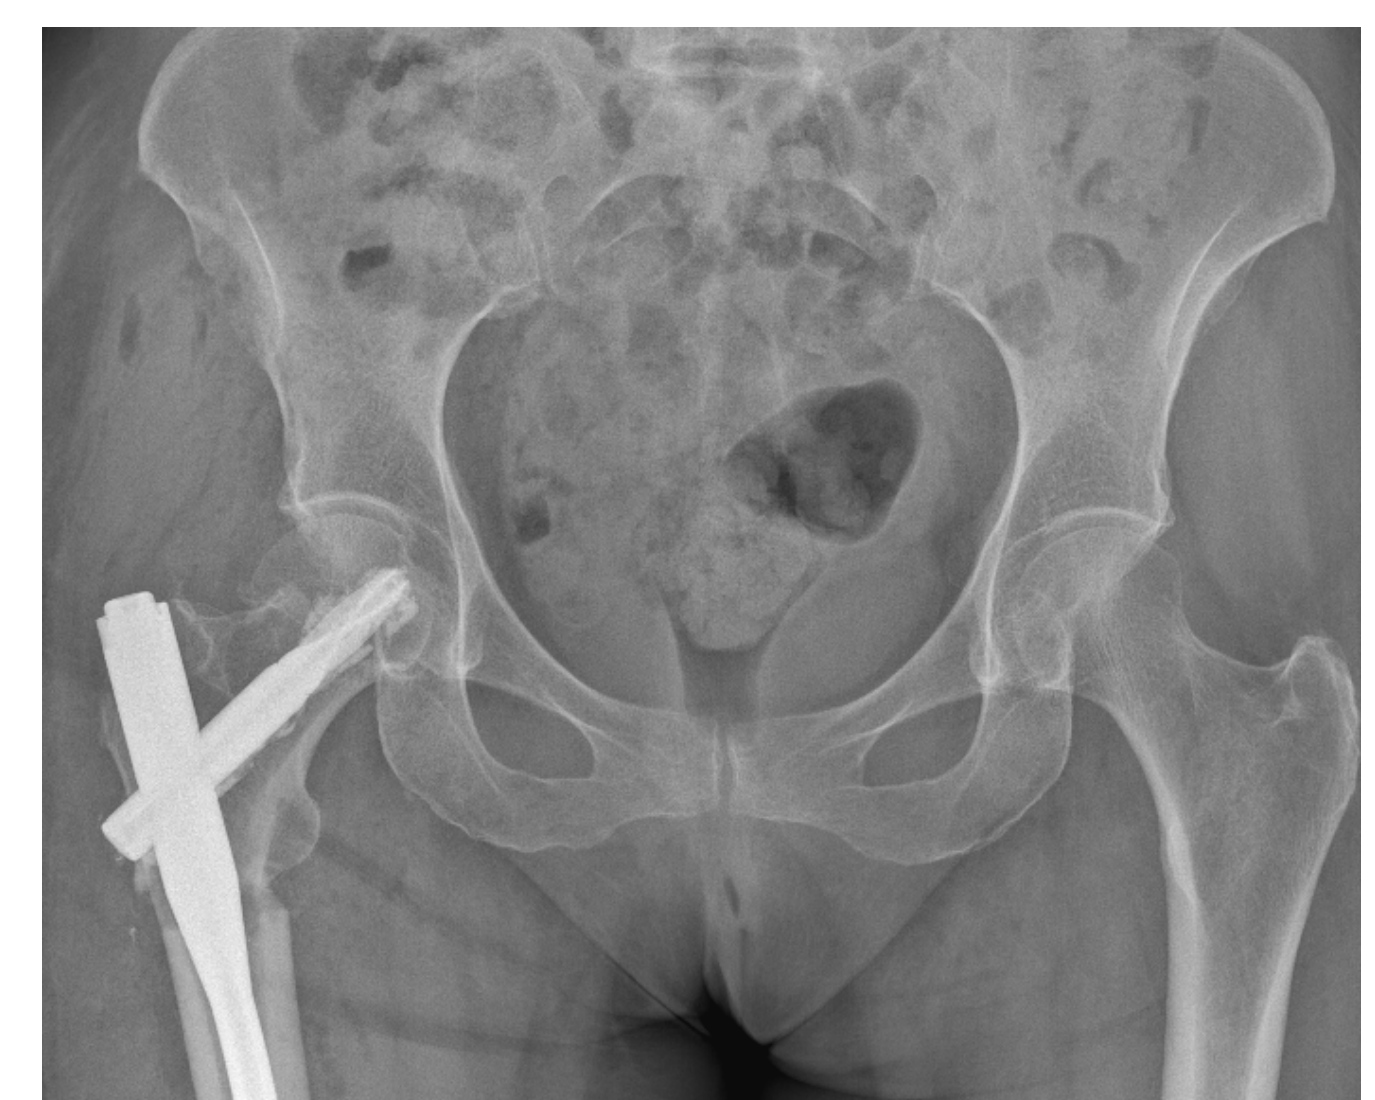
A los 18 días de la cirugía reacude de nuevo a urgencias por dolor e impotencia funcional después de notar un crujido al sentarse. A la exploración se observa acortamiento y rotación de la extremidad. Las radiografías muestran una fractura subtrocantérea periimplante.

Durante la cirugía se realizó un brocado erróneo de la cortical anterior del fémur por un mal posicionamiento inicial de la placa, aunque posteriormente se corrigió y se colocó la placa correctamente. Analizándose el caso se concluye que dicho brocado anterior habría causado un elevado estrés sobre la cortical anterior del fémur que fue determinante para sufrir dicha complicación.

Para solventar la fractura subtrocantérea se decide reintervenir quirúrgicamente para retirar el implante y colocar un clavo endomedular PFNA "Augmentation".

Tras 4 meses de seguimiento la paciente deambula con ayuda de un bastón y en las pruebas de imagen (TC) se observan signos de consolidación de ambas fracturas.
