FRACTURA DE CABEZA CERÁMICA ATRAUMÁTICA EN ARTROPLASTIA TOTAL DE CADERA. A PROPÓSITO DE UN CASO.

Plaza Cardenete M., Álvarez Soler B., Lorenzo López R., Zamora Lozano M., Albareda Albareda J.
Servicio C.O.T. Hospital Clínico Universitario Lozano Blesa "Zaragoza"

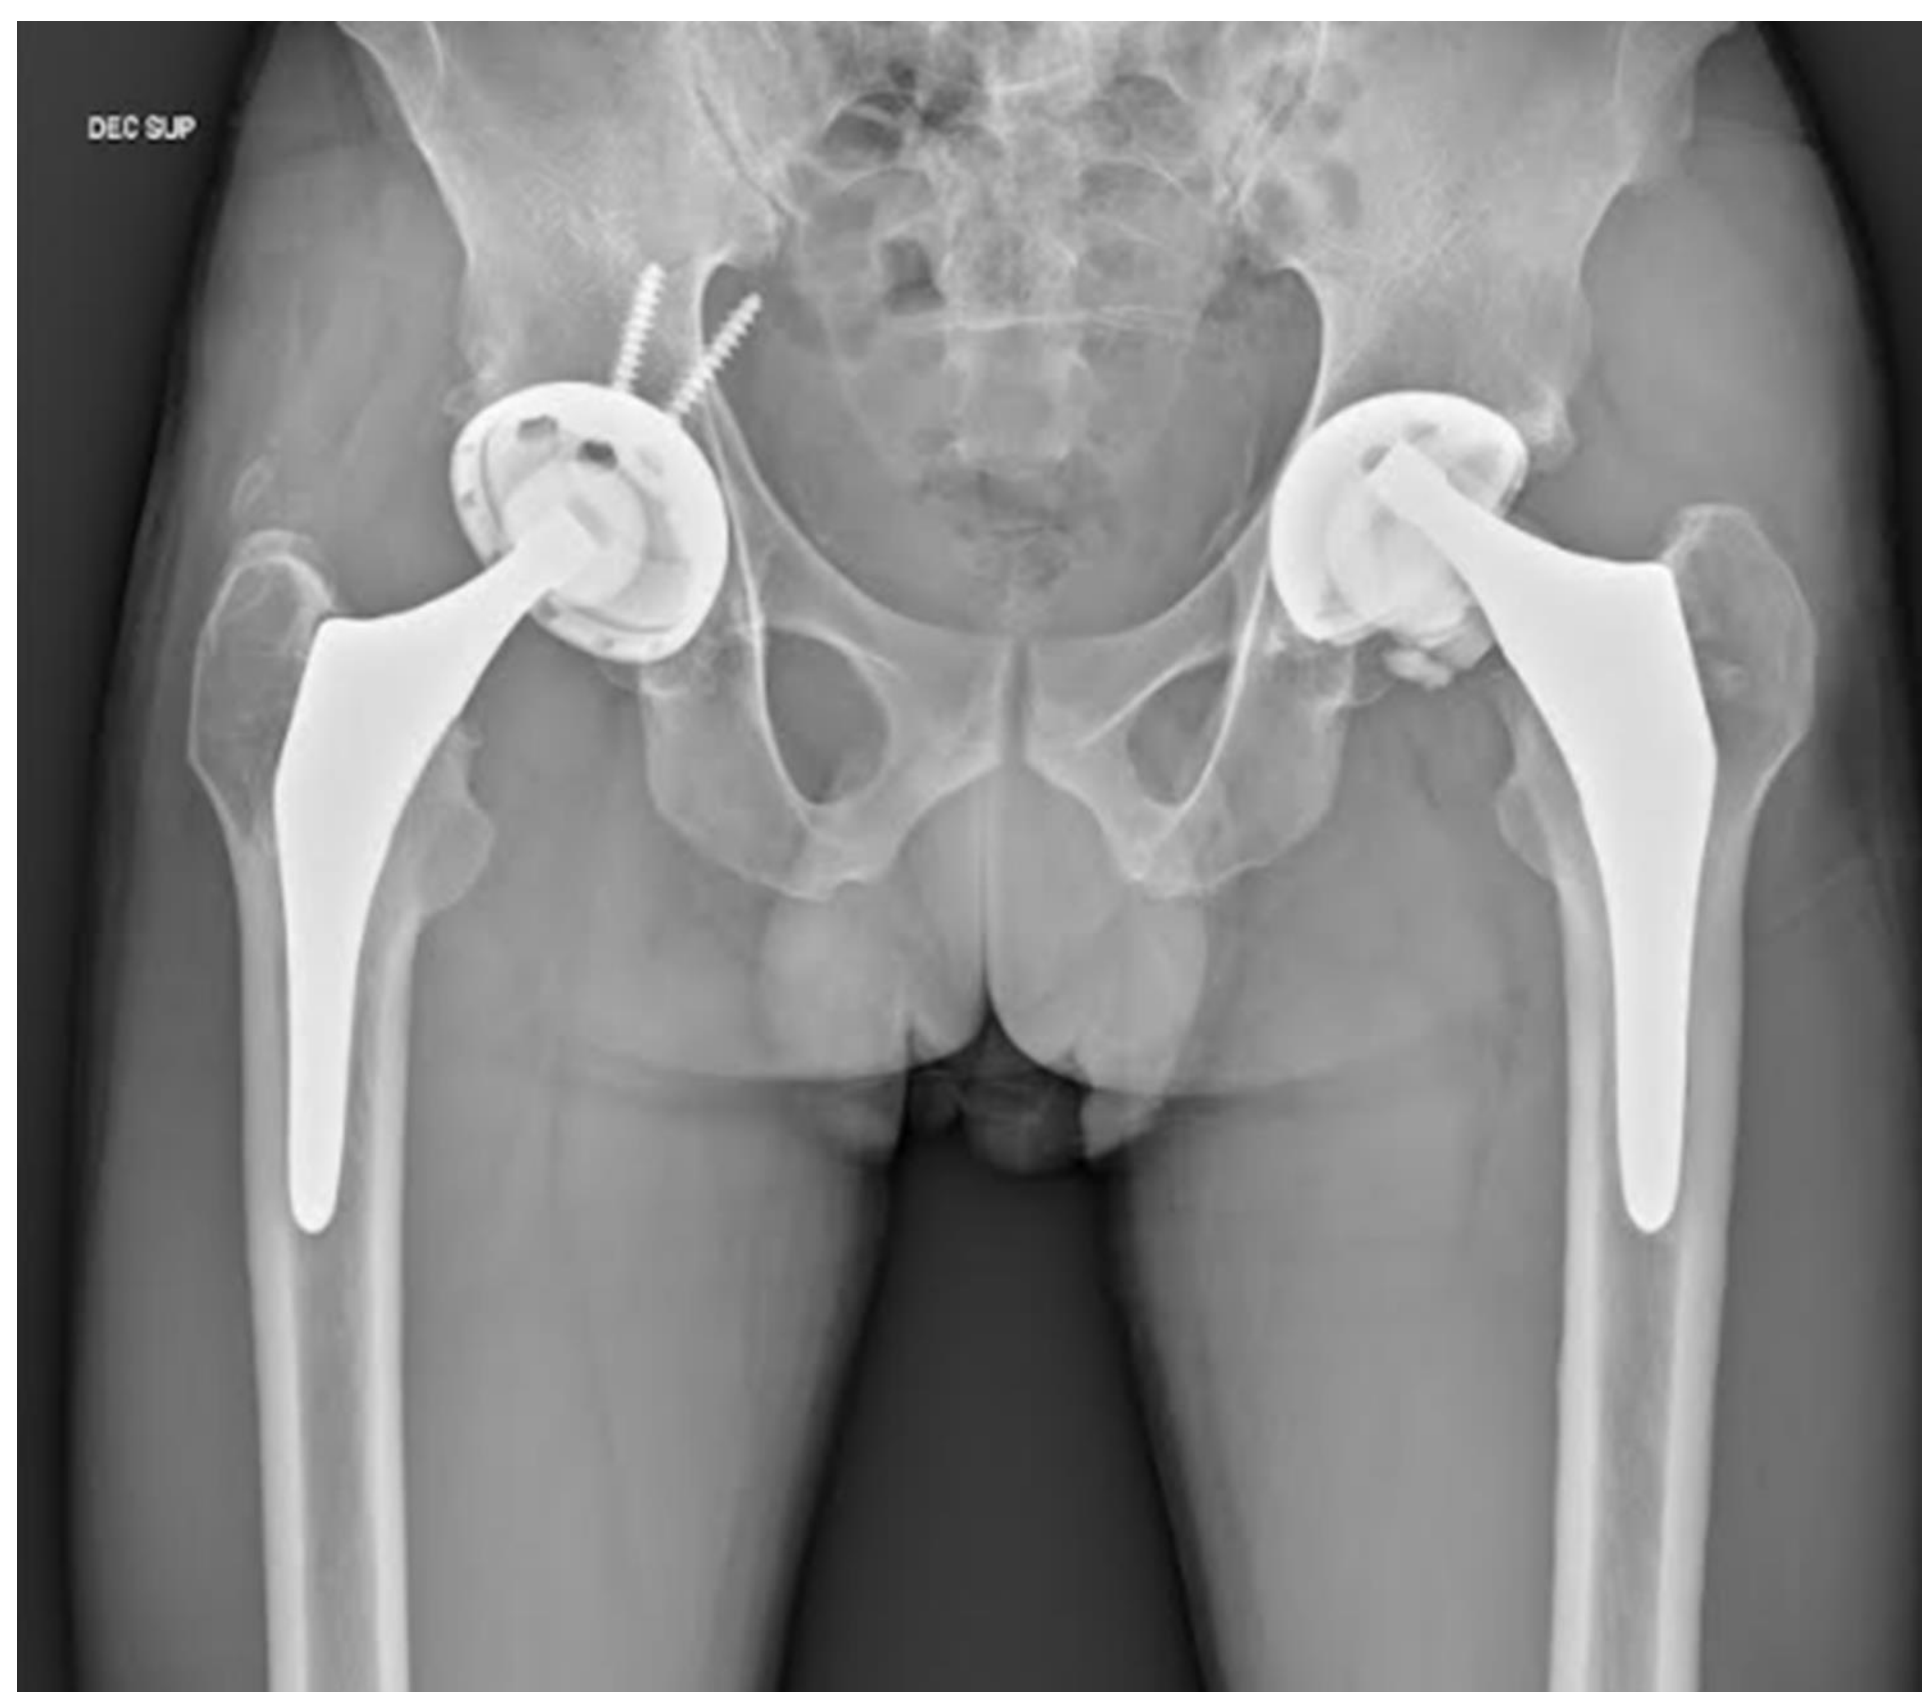
Rotura de cabeza cerámica en artroplastia total de cadera izquierda

Paciente de 48 años con antecedentes de necrosis avascular de cadera bilateral que requirió de artroplastia total de cadera bilateral. En la cadera izquierda se implantó un par de fricción cerámica-PE. A los cuatro años tras la cirugía acude a urgencias por dolor en cadera izquierda atraumático de varios días de evolución, sin signos de infección observándose en la radiografía fractura-estallido de la cabeza protésica. El paciente es intervenido de forma programada realizándose lavado, desbridamiento y retirada de restos de cabeza cerámica y del inserto de polietileno sustituyéndose por nuevo inserto de cerámica y cabeza de cerámica manteniendo cotilo y vástago nativos tras comprobarse su correcta orientación/implantación.

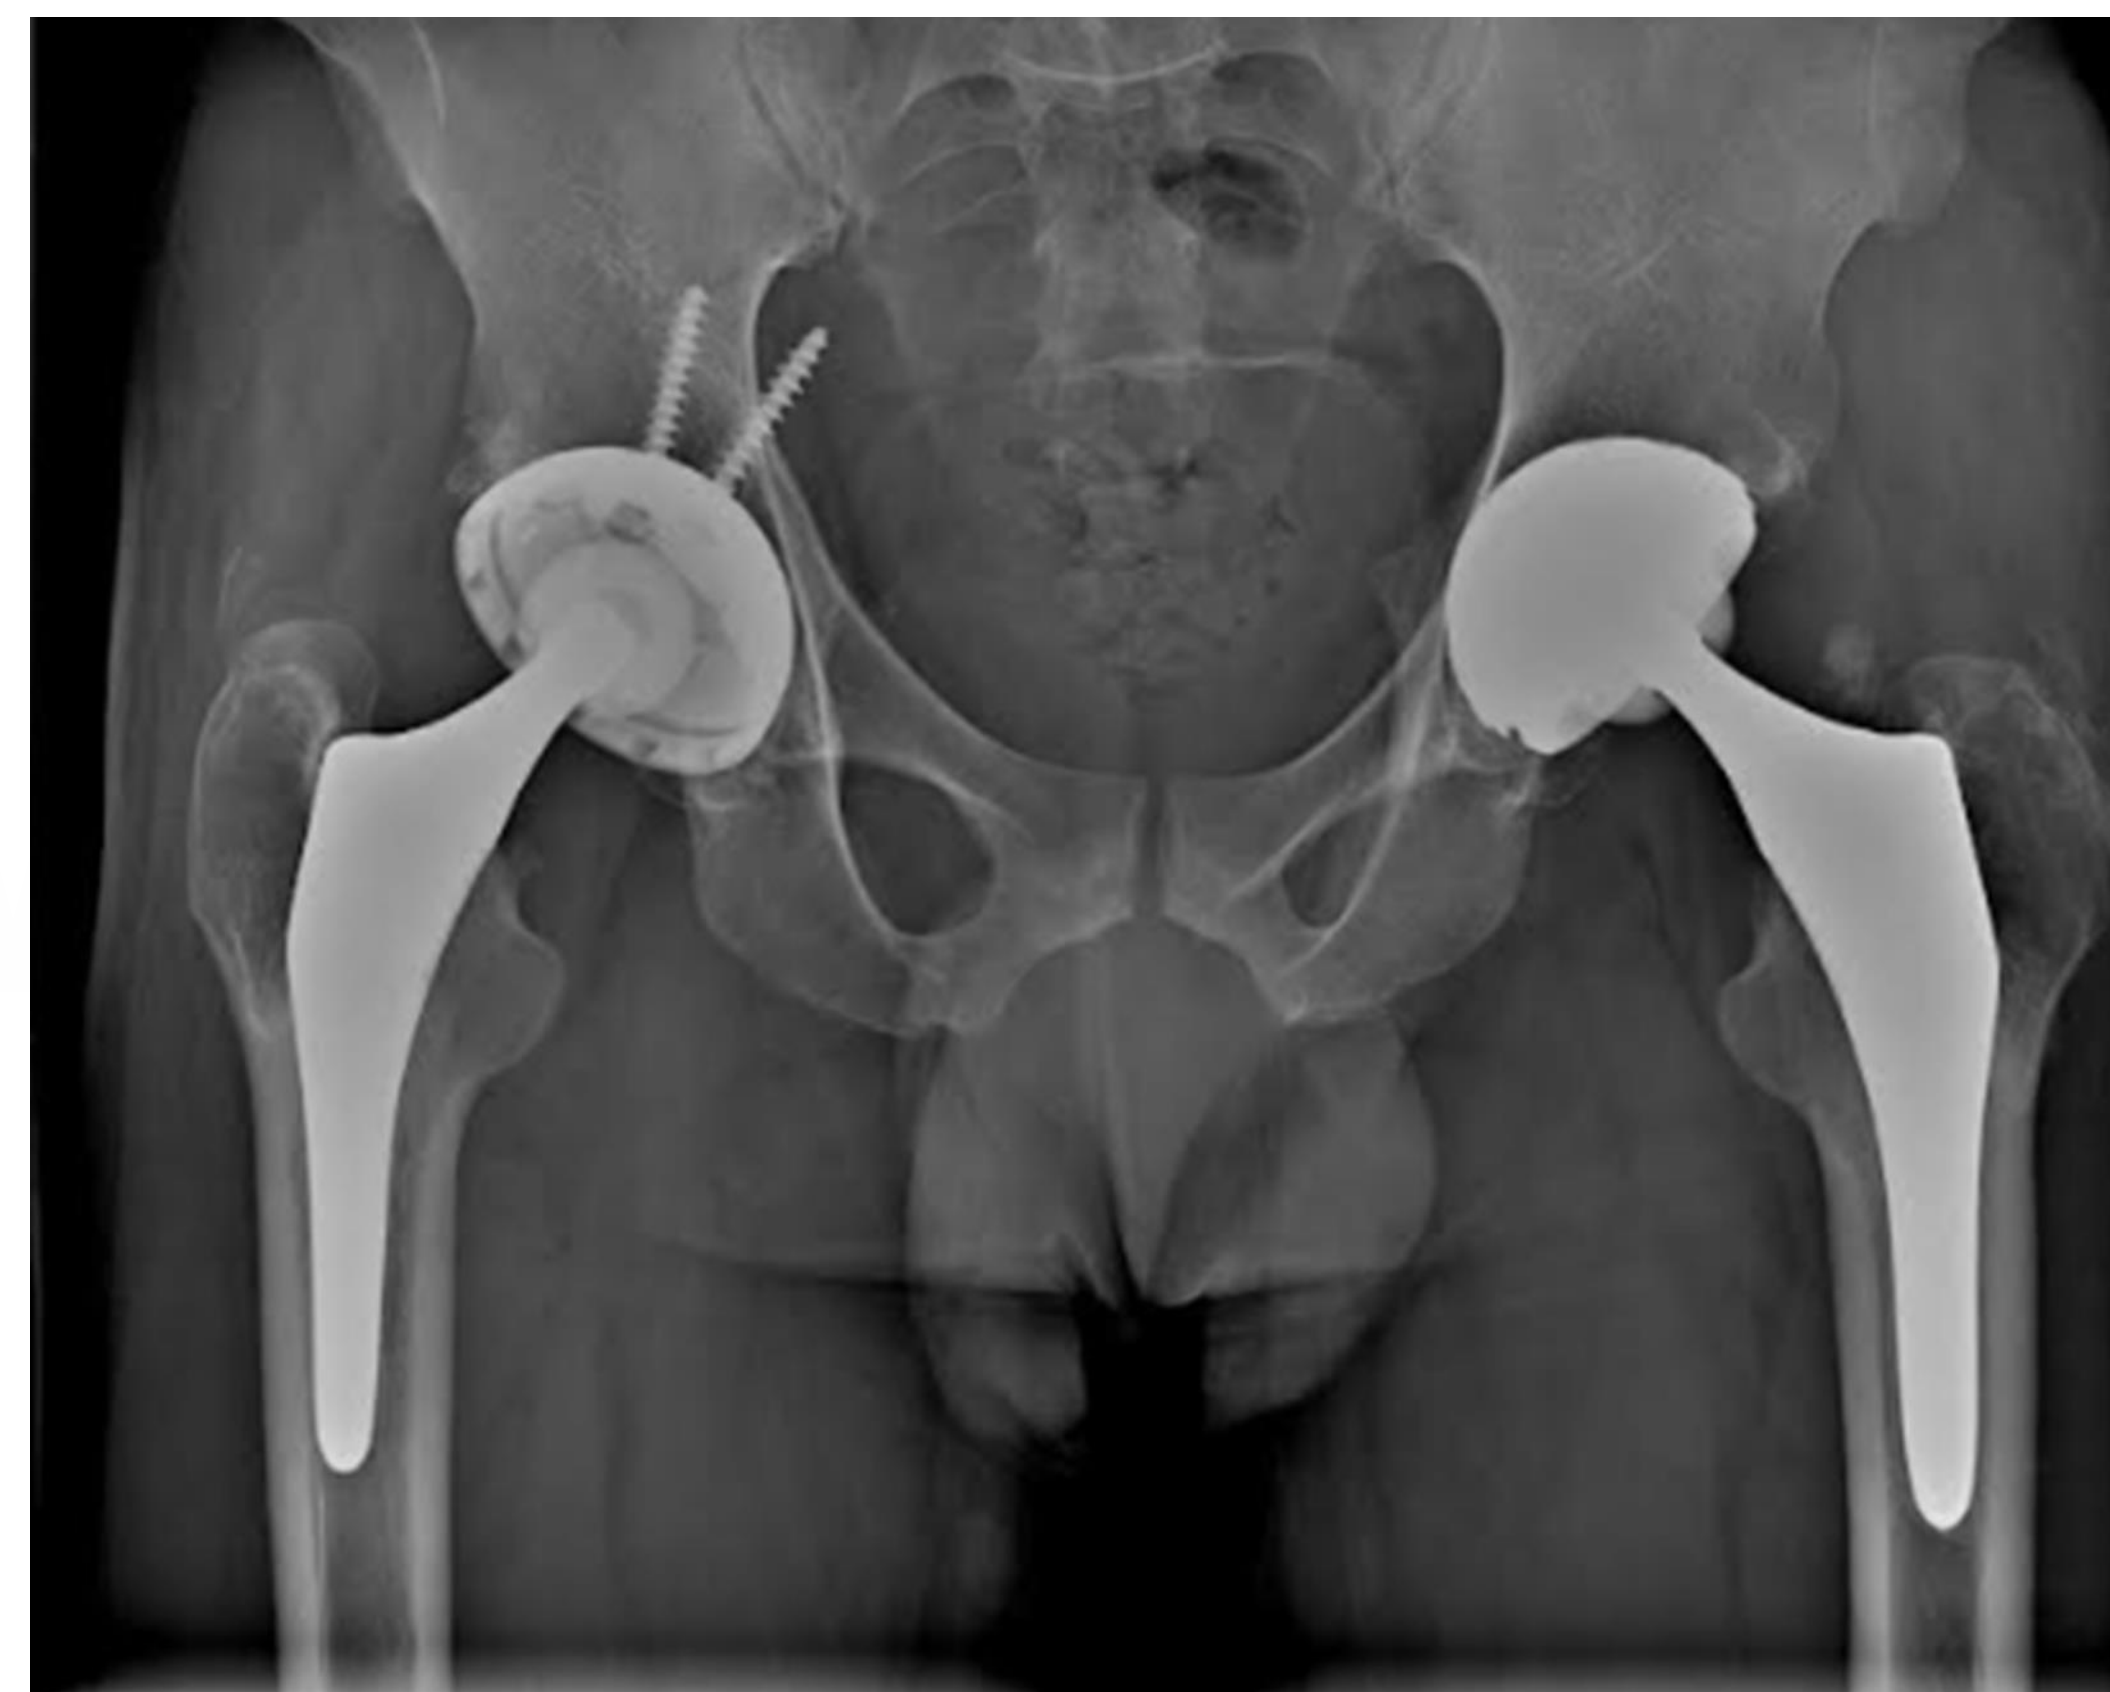
Radiografía de control tras recambio
