# PLACA DE ÁNGULO VARIABLE COMO TRATAMIENTO DE LA ROTURA DEL CLAVO CEFALOMEDULAR DE CADERA

**Autores:** Marta Zamora Lozano, Raúl Lorenzo López, Jorge Rafael Calvo Tapies, Marta Sarasa Roca, Jorge Albareda Albareda

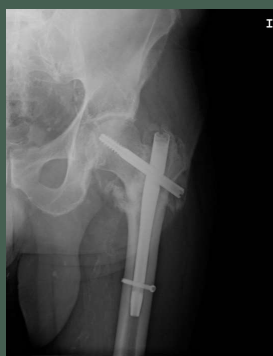
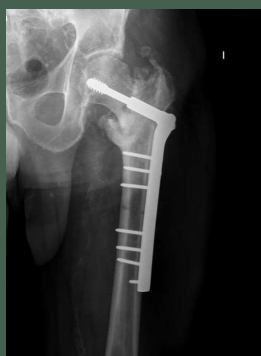
Dada la ausencia de sintomatología del paciente se decidió tratamiento conservador y control evolutivo. Seis meses después, el paciente acudió a urgencias con gran limitación funcional observándose **rotura del clavo Gamma** a nivel de la zona proximal al tornillo cefálico del clavo.

Se decidió realizar una retirada de clavo y **nueva osteosíntesis con una placa de ángulo ajustable Martin®** sin necesidad de aporte de injerto.

Actualmente el paciente deambula sin ayudas. EVA 2 (previamente 7). Presenta disimetría residual de un centímetro tratada con un alza compensatoria. Se observa en las radiografías de control consolidación del foco de fractura.
