Revisión de casos de luxación AC tratados con placa gancho en 2018 y 2019 y su seguimiento, resultados y conclusiones.

HOSPITAL SANTA ANA. MOTRIL

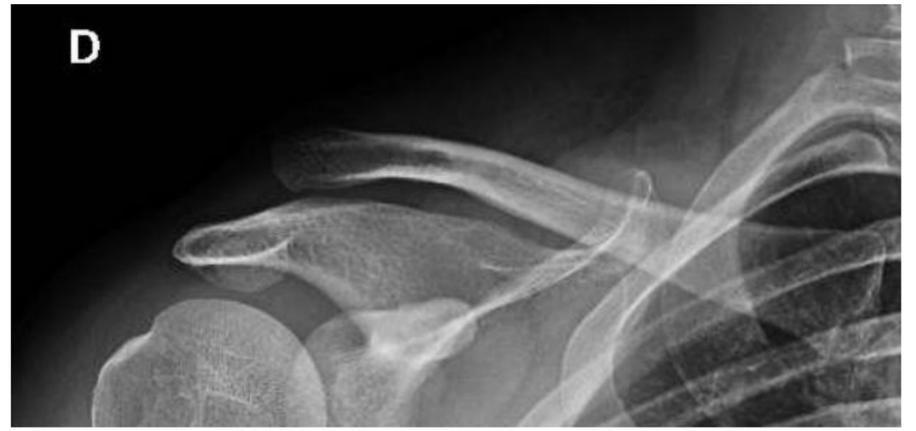
Luxación AC Grado III Rockwood.

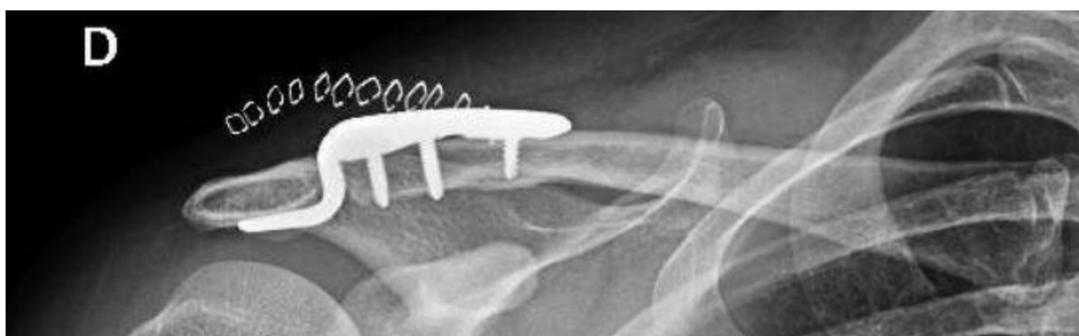
Placa gancho.

El implante requiere una **segunda intervención** para retirarlo, debido a la irritación que produce y a las complicaciones mencionadas.
