INJERTO ÓSEO IMPACTADO EN CIRUGÍA DE REVISIÓN DE PRÓTESIS TOTAL DE RODILLA. ANÁLISIS DE UN CASO

LIKA DZIDZISHVILI, DAVID SÁEZ MARTÍNEZ, EMILIO CALVO CRESPO

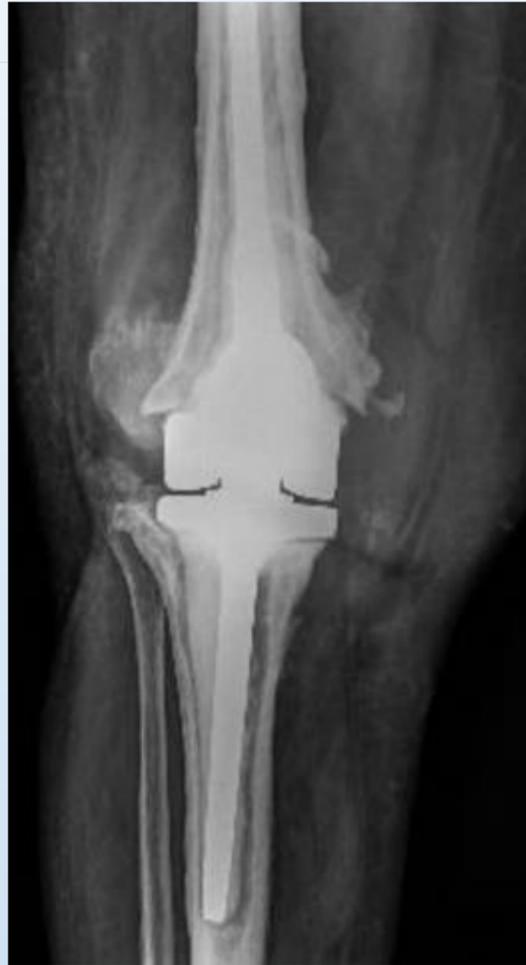
IMAGEN 1

MATERIAL Y MÉTODO: SE DESCRIBE CASO CLÍNICO DE PACIENTE DE 70 AÑOS INTERVENIDA DE PRÓTESIS TOTAL DE RODILLA (PTR) CON POSTERIOR AFLOJAMIENTOS MÚLTIPLES (ASÉPTICO Y SÉPTICO) PORTADORA DE PRÓTESIS DE REVISIÓN (ENDO-MODEL®). PRESENTA DOLOR E INESTABILIDAD DE DICHA RODILLA DE MESES DE EVOLUCIÓN CON CULTIVOS NEGATIVOS Y SIGNOS RADIOLÓGICOS DE AFLOJAMIENTO (Imagen 1,2).

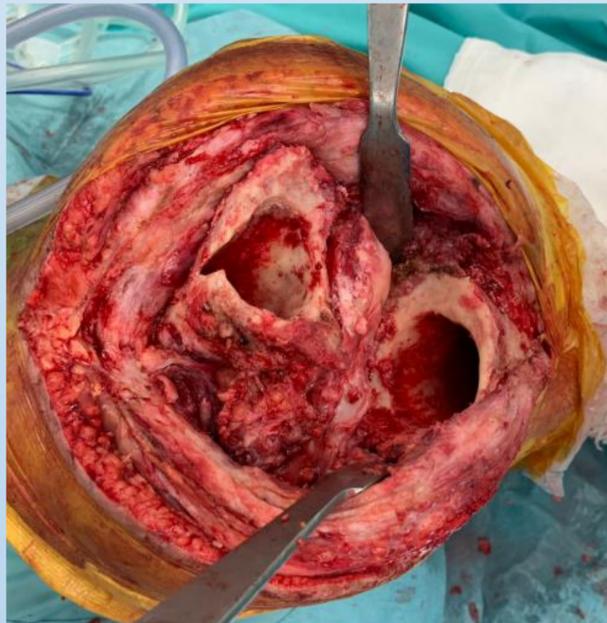
IMAGEN 3

RESULTADOS: LA PACIENTE ES INTERVENIDA DE RECAMBIO DE PTR. INTRA-OPERATORIAMENTE SE OBJETIVA IMPORTANTE DÉFICIT ÓSEO CON AUSENCIA DE TRABÉCULAS ÓSEAS Y ADELGAZAMIENTO EXTREMO DE LAS CORTICALES (IMÁGENES 3-5). ANTE LA COMPLEJA SITUACIÓN CLÍNICA Y BIOMECÁNICA SE DECIDE REALIZAR RECAMBIO CON ALOINJERTO ÓSEO MOLIDO E IMPACTADO CON EL OBJETIVO DE CREAR UNA MAYOR SUPERFICIE DE CONTACTO PARA LA INTEGRACIÓN DE LOS IMPLANTES ASEGURANDO UN ANCLAJE METAFISARIO MEDIANTE CONOS DE METAL TRABECULAR (IMÁGENES 4, 5).

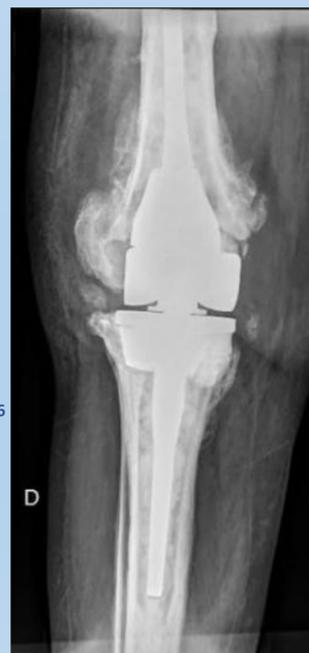
IMAGEN 6

EVOLUCIÓN: EL POST-OPERATORIO CURSA CON MANCHADO SERROHEMÁTICO QUE PRECISA LAVADO QUIRÚRGICO CON CULTIVOS REPETIDAMENTE NEGATIVOS. TRAS UN AÑO DE SEGUIMIENTO LA PACIENTE DEAMBULA SIN AYUDAS TÉCNICAS Y SIN DOLOR. CONTROL RADIOLÓGICO DEMUESTRA INTEGRACIÓN DE ALOINJERTO ÓSEO CON UNA CORRECTA POSICIÓN DE IMPLANTES Y AUSENCIA DE SIGNOS DE AFLOJAMIENTO PROTÉSICO (IMÁGENES 6,7)
